## **ELABORATO DI INTEGRAZIONE 11.2025**

**ANALISI DEL POPOLAMENTO ARBOREO ESISTENTE E  
DELLA COMPONENTE VEGETALE DI PROGETTO  
PREVISTA NELLA PROPOSTA DI PIANO ATTUATIVO AT\_04,  
- VIA TAZZOLI/MOLINARI – FG94 P23-25 – MONZA**

## **RELAZIONE TECNICA**

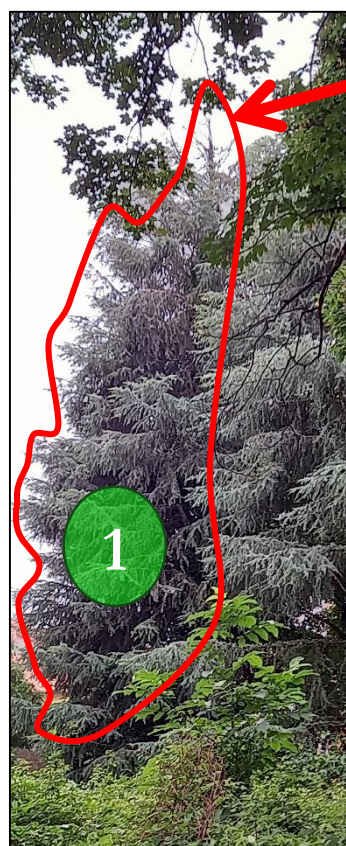
L'albero con il codice identificativo n°1 è un esemplare di *Cedrus atlantica* spp. – Cedro dell'Atlante, presenta un diametro del fusto di circa 75 cm e un'altezza di circa 16 m.; la chioma presenta uno sviluppo parzialmente asimmetrico; l'asse apicale si presenta secco per i primi 2 metri a partire dalla punta e procedendo verso il basso (figg. n.6 – 7).

Da quanto appena esposto risulta dunque un generale quadro clinico di un albero in fase di precoce senescenza e parziale declino fisiologico; è **assolutamente consigliato un intervento di ABBATTIMENTO** sia perché la specie NON è ecologicamente coerente con il sito in cui sta vegetando ma soprattutto perché può essere considerato un albero ad **indice di rischio di propensione al cedimento di classe D/ESTREMA** in quanto sta vegetando a ridosso di più confini con giardini di altre proprietà private.

Fig. 6. Esemplare di *Cedrus atlantica* spp. con cimale secco (indicato dalla freccia rossa) e chioma asimmetrica dovuta alla vicinanza con altri alberi – foto: Andrea Moro

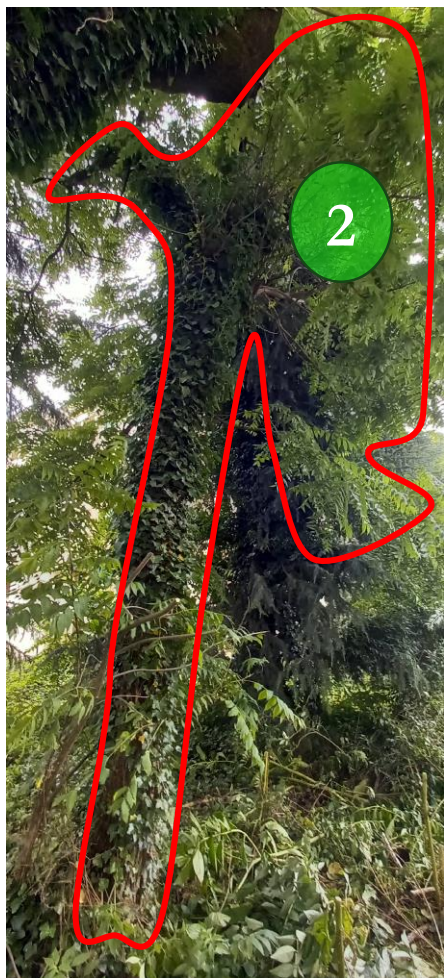
Fig. 8 – Evidenziato dalla linea rossa l'esemplare di Noce nero n°2 – foto: Andrea Moro

Il noce nero si presenta come un fusto capitozzato in stato di grave deperimento con un diametro del fusto di circa 40 cm per un'altezza di circa 6 metri obliquo e completamente dominato dagli alberi circostanti (soprattutto dal cedro n°1 e dalla catalpa n°3); mentre l'esemplare di Catalpa con un fusto del diametro di circa 70 cm ed un'altezza di circa 7

Infine sono presenti anche numerosi seccumi diffusi in quasi la totalità delle ramificazioni principali e nel caso del noce sono presenti ferite non cicatrizzate con infezioni fungine riscontrabili in visibili carie del legno.

Da quanto appena esposto risulta dunque un generale quadro clinico simile al precedente soggetto arboreo e pertanto è **assolutamente consigliato un intervento di ABBATTIMENTO** soprattutto perché possono essere considerati alberi ad **indice di rischio di propensione al cedimento di classe D/ESTREMA** in quanto sono in uno stato di salute tale da non garantire più una stabilità strutturale ed inoltre stanno vegetando a ridosso di un confine di un giardino di altra proprietà privata (figg. 10 – 11).

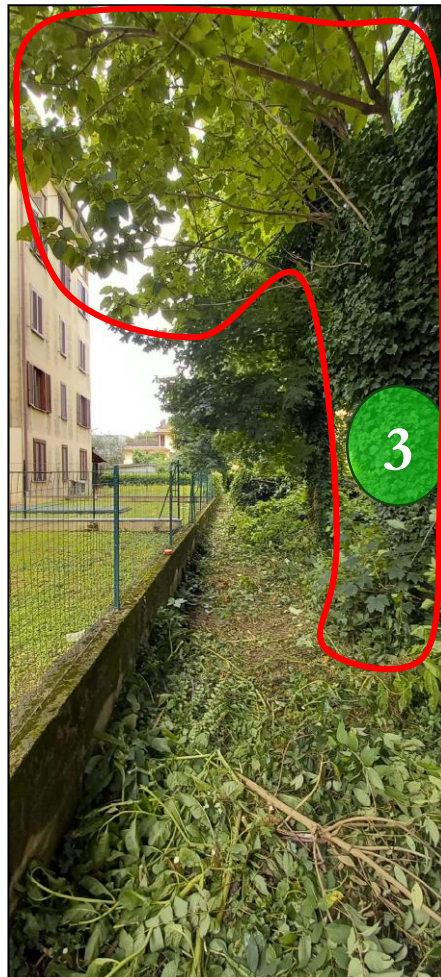
Fig. 9. Evidenziata dalla linea rossa l'esemplare di Catalpa n°3 – foto: Andrea Moro

metri pur essendo riuscito a svilupparsi un po' meglio del noce nero, presenta comunque un fusto fortemente inclinato ed una chioma molto asimmetrica e ridotta quasi completamente sviluppata oltre il confine di proprietà e completamente ricoperto di *Hedera helix* spp. – Edera.

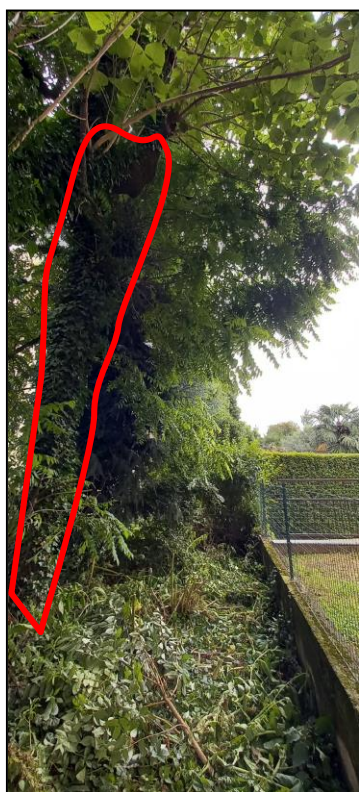
Fig. 10 – Evidenziato in rosso il tronco inclinato verso il confine di altra proprietà del Noce in oggetto – foto: Andrea Moro

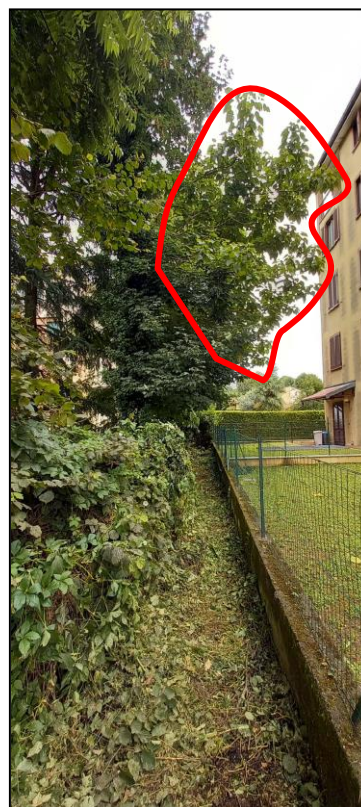
Fig. 11 – Nel cerchio rosso evidenziata la chioma della Catalpa in oggetto – foto: Andrea Moro

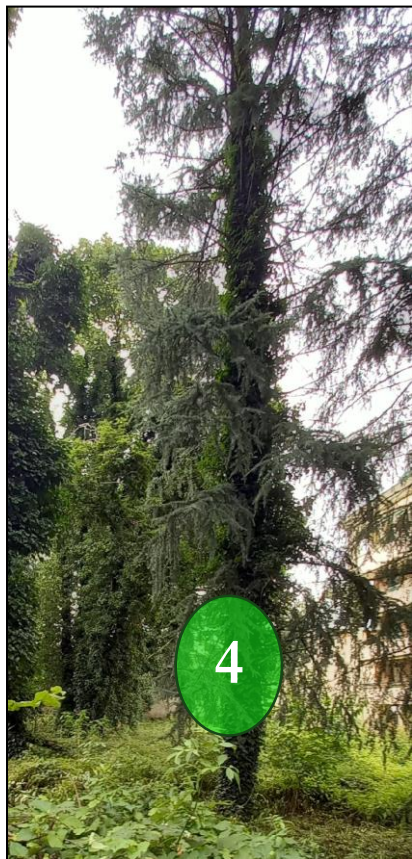
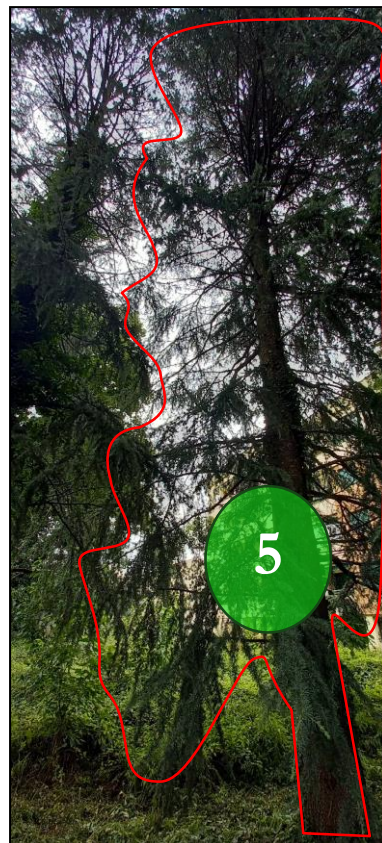
Figg. 12 - 13 – Chiome con seccume diffuso, molto rade, molto asimmetriche; sviluppo molto ridotto di tutta la ramificazione primaria; fusti completamente ricoperti di edera quasi fino al cimale– foto: Andrea Moro

Entrambi gli esemplari hanno un diametro del fusto di circa 50-55 cm per un’altezza di circa 15-16 metri che oltre ad avere una morfologia del fusto inclinata nello sviluppo verticale, con un rapporto di snellezza elevato (il diametro del fusto è molto ridotto rispetto all’altezza totale) e completamente ricoperto di edera, si presentano con una chioma quasi assente molto rada, asimmetrica, e nel caso dell’esemplare n°4 con il cimale completamente secco per almeno 2 metri partendo dall’alto.

Pertanto considerando la precedente analisi **è consigliabile l’abbattimento.**

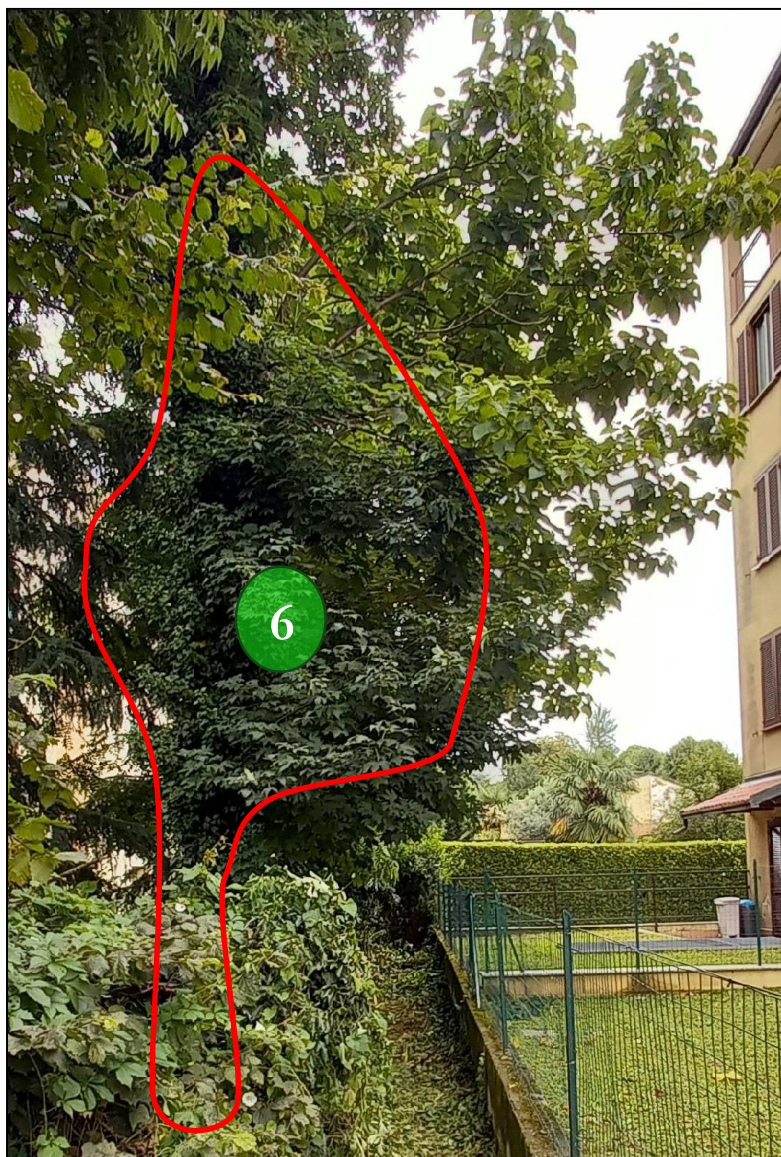
Fig. 14 – Acero montano n°6 –  
foto: Andrea Moro

In questo caso si tratta di un albero con diametro del fusto di circa 40 cm ed un'altezza di circa 15 metri ecologicamente coerente con il sito di crescita ma purtroppo è stato fortemente compromesso nello sviluppo generale a causa della competizione di alberi più maturi (es.: cedri e catalpa) che vegetando molto vicini in posizione dominante hanno indotto sull'Acero in oggetto, la crescita di una chioma molto asimmetrica e compressa portata da un fusto molto inclinato verso sud dove c'è il confine con altra proprietà.

Naturalmente presenta come gli altri alberi vicini un fusto completamente ricoperto di edera e dei disseccamenti diffusi su rami principali. Anche in questo caso secondo lo standard di valutazione della stabilità degli alberi risulta un **indice di rischio di propensione al cedimento di classe D/ESTREMA**, pertanto è consigliabile **l'abbattimento**.

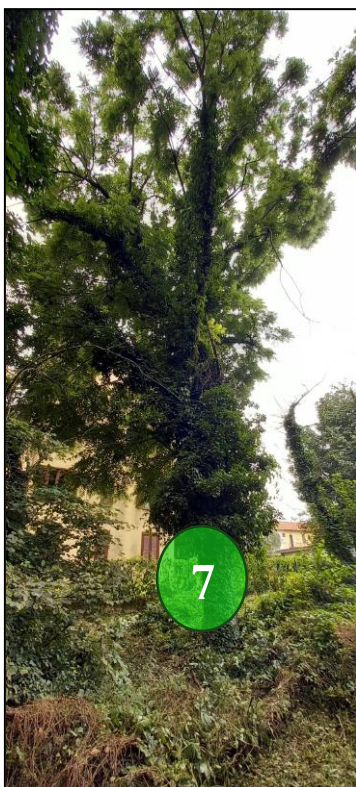
Fig. 15 – Noce nero n°7 –  
foto: Andrea Moro

A circa 12 metri di distanza in linea retta verso ovest dall'acero montano appena descritto, vegeta un esemplare di *Juglans nigra* spp. – Noce nero (figg. 15 e 16) che presenta un fusto di circa 70 cm di diametro per un'altezza di circa 16 metri.

L'esemplare presenta una chioma molto irregolare ed affusolata con ramificazione principale disposta con angoli molto acuti nelle biforcazioni rispetto all'attaccatura al fusto; il soggetto è completamente ricoperto di edera sul fusto e parte della chioma ed il fusto è inclinato, spiralato e contorto in diverse direzioni; sono presenti diverse ramificazioni principali secche; vegetando a circa 3 metri dalla linea del confine con altra proprietà, per tutti gli aspetti evidenziati l'unico intervento da prescrivere è **l'abbattimento** in linea con lo standard di valutazione della stabilità degli alberi che attribuisce all'albero un **indice di rischio di propensione al cedimento di classe D/ESTREMA**.

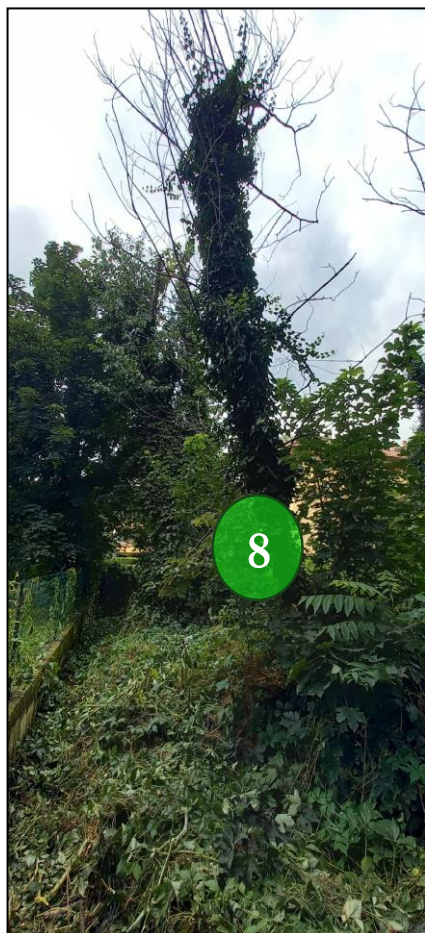
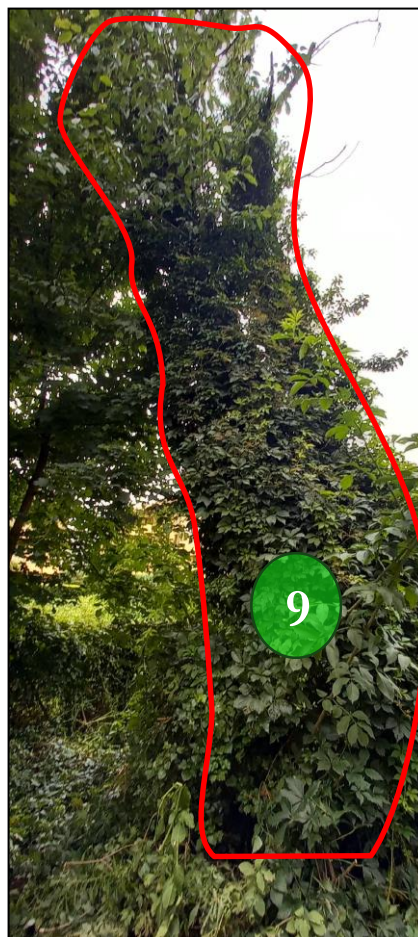
Fig. 17 – *Acer pseudoplatanus* n°8 – foto:  
Andrea Moro

Fig. 18 – *Prunus avium* n°9 – foto: Andrea  
Moro

Entrambi sono piante morte in piedi completamente ricoperte di edera e piante arbustive (rovi, clematidi, ecc.). Per questo motivo unitamente al fatto che stanno vegetando a ridosso del confine con altre proprietà private è prescrivibile come univoco intervento **l'abbattimento**.

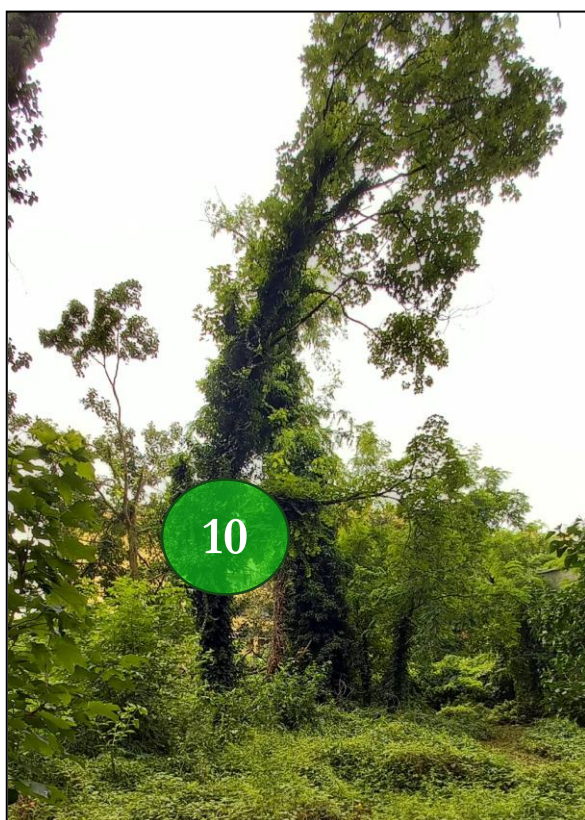
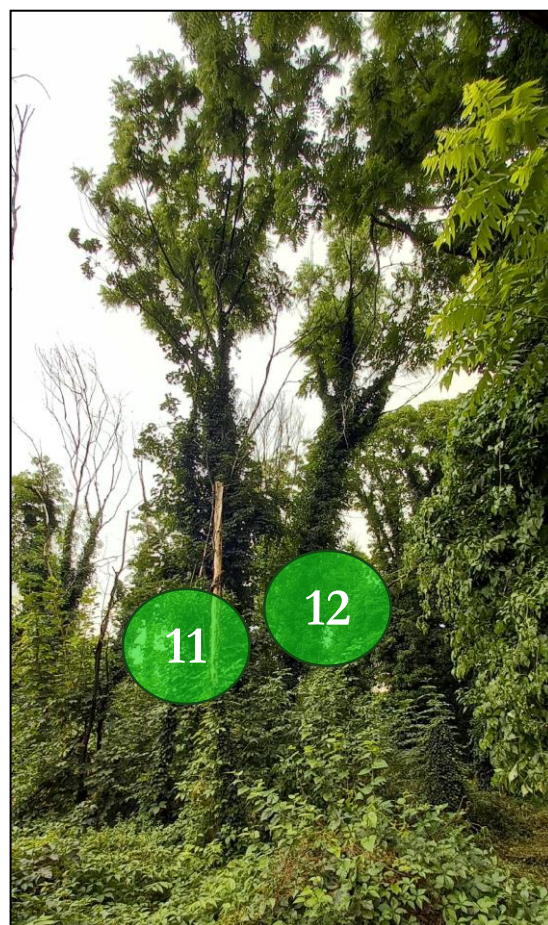
Anche lo stato di salute e l'aspetto morfologico è molto simile tra loro ed è rappresentato da chiome molto asimmetriche e molto compatte rispetto al tipico sviluppo delle specie a cui appartengono. I fusti sono molto inclinati e completamente ricoperti di edera. Parte delle ramificazioni presentano seccumi diffusi.

Anche in questo caso come per gli alberi precedentemente descritti **indice di rischio di propensione al cedimento di classe D/ESTREMA** pertanto l'unico intervento prescrivibile è l'**abbattimento**.

Fig. 19 – Acero montano evidenziato con il n°10  
– foto: Andrea Moro

Fig. 20 – I due esemplari di noce nero  
evidenziati con i n°11 e 12 – foto: Andrea Moro

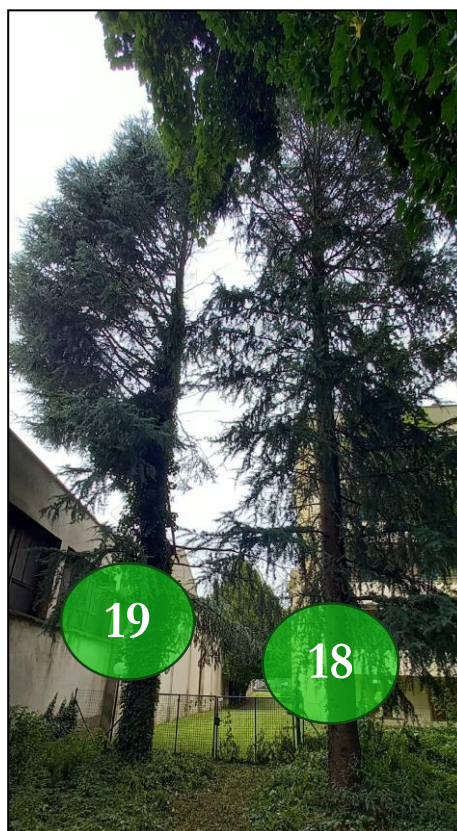
Fig. 24 – Cedri dell’Atlante  
n°18-19 – foto: Andrea Moro

Proseguendo in direzione nord-est a circa 3 – 5 metri dal confine est della proprietà vi sono n°2 esemplari di *Cedrus atlantica* spp. – Cedro dell’Atlante, (cedro n°18 diametro fusto 50cm H.20mt – cedro n°19 diametro fusto 60 cm H. 20 mt), che considerate le evidenti chiome rade e molto asimmetriche con la presenza di seccumi diffusi, ai fini di tutelare l’incolumità di persone e cose ad esse correlate che transiteranno all’interno dell’area di potenziale caduta della pianta e/o parti di essa **è consigliabile l’abbattimento.**

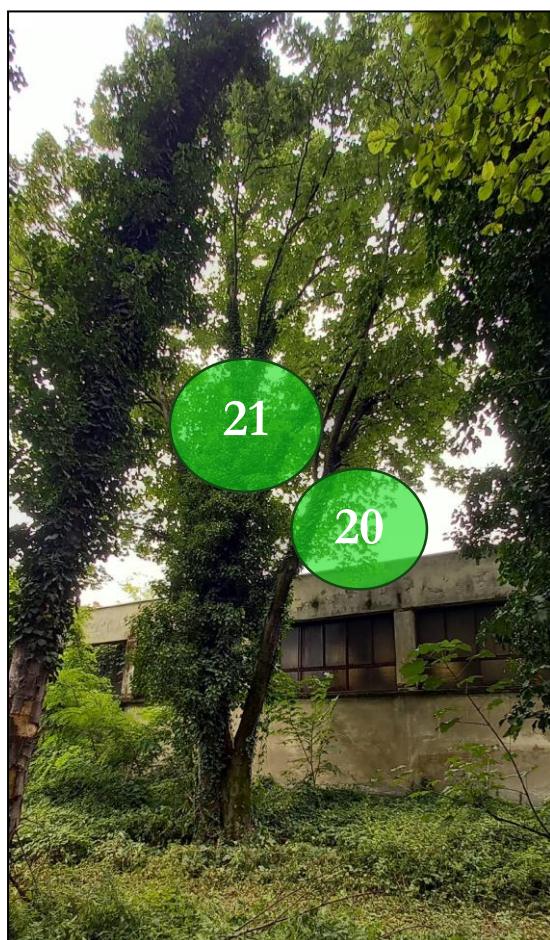
Fig. 25 – Aceri montani n°20-21 – foto: Andrea Moro

Infine, a ridosso della struttura industriale esistente, vi sono n°2 esemplari di acero montano (Acero n°20 diametro fusto 50 cm H. 19 mt – Acero n°21 diametro fusto 70cm H. 20 mt) cresciuti con fusti aderenti dal colletto fino a circa 1,2 metri in fase di anastomosi; inoltre entrambi i fusti sono fortemente inclinati verso nord, presentano fenomeni di torsione, sono ricoperti di edera e hanno sviluppato una chioma asimmetrica; anche in questi soggetti sono presenti seccumi diffusi e rami con inserzioni deboli a causa di una marcata ricerca di luce verso l'alto.

Per tutti i motivi sopra elencati il quadro diagnostico prevede un'attribuzione di classe di rischio **ESTREMA** e di conseguenza un intervento di **abbattimento**.

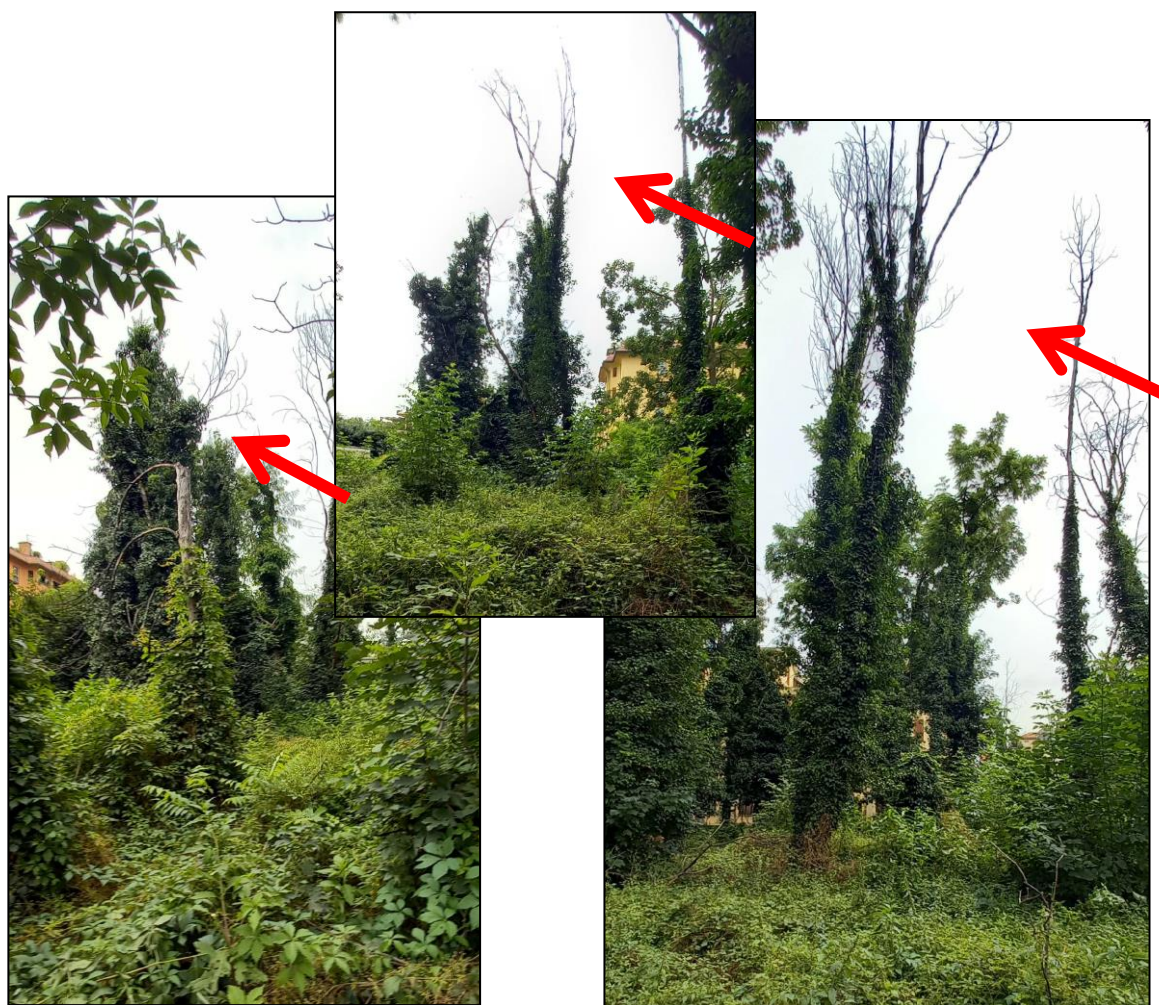
Tutti gli alberi **NON ANALIZZATI** presenti nell'area d'intervento, sono esemplari di *Robinia pseudoacacia* – Robinia e *Acer pseudoplatanus* spp. – Acero montano che presentano un grave stato di deperimento e/o sono morti in piedi completamente avvolti da edera e parassiti del legno (figg 26 – 27 – 28). Per tale motivazione NON È giustificabile nessun intervento diverso dall'ABBATTIMENTO. L'unica ipotesi plausibile ai fini di attuare un processo di economia "circolare" potrebbe essere quella di utilizzare le parti di legno ancora sano per realizzare delle sculture e/o degli arredi da giardino e tutte le altre parti (rami più piccoli) come compost/cippato da redistribuire nel terreno prima di procedere alla realizzazione del futuro giardino.

Figg. 26-27-28 – Robinie e Aceri montani secchi in piedi – foto: Andrea Moro
