PIANO ATTUATIVO  
AMBITO AT\_36

AREA SITA IN  
VIA BRAMANTE / VIA BOIARDO

| TITOLO | | RILIEVO VEGETATIVO DELLE ALBERATURE ESISTENTI | | | | | | | | | |

**Rilievo vegetativo delle alberature esistenti  
nell'area di intervento AT36 angolo via  
Bramante da Urbino – via Matteo Maria  
Boiardo in Monza**

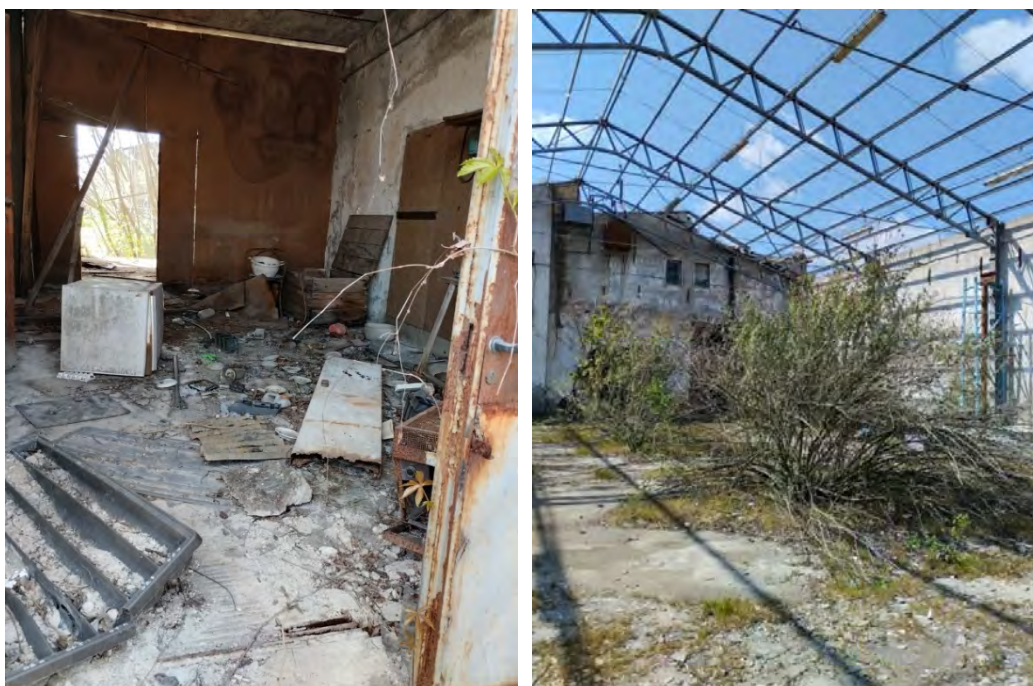
Alla data del sopralluogo l'area si presenta, infatti, in uno stato di totale abbandono, risalendo l'ultima attività produttiva all'anno 2006. Il fabbricato e le pertinenze si trovano in un grave stato di degrado, a causa delle condizioni statiche dei fabbricati stessi e della forte presenza di rifiuti, tra cui alcuni pericolosi dal punto di vista igienico-sanitario.

**Figura 1 – Le condizioni in cui versano i fabbricati dell'area**

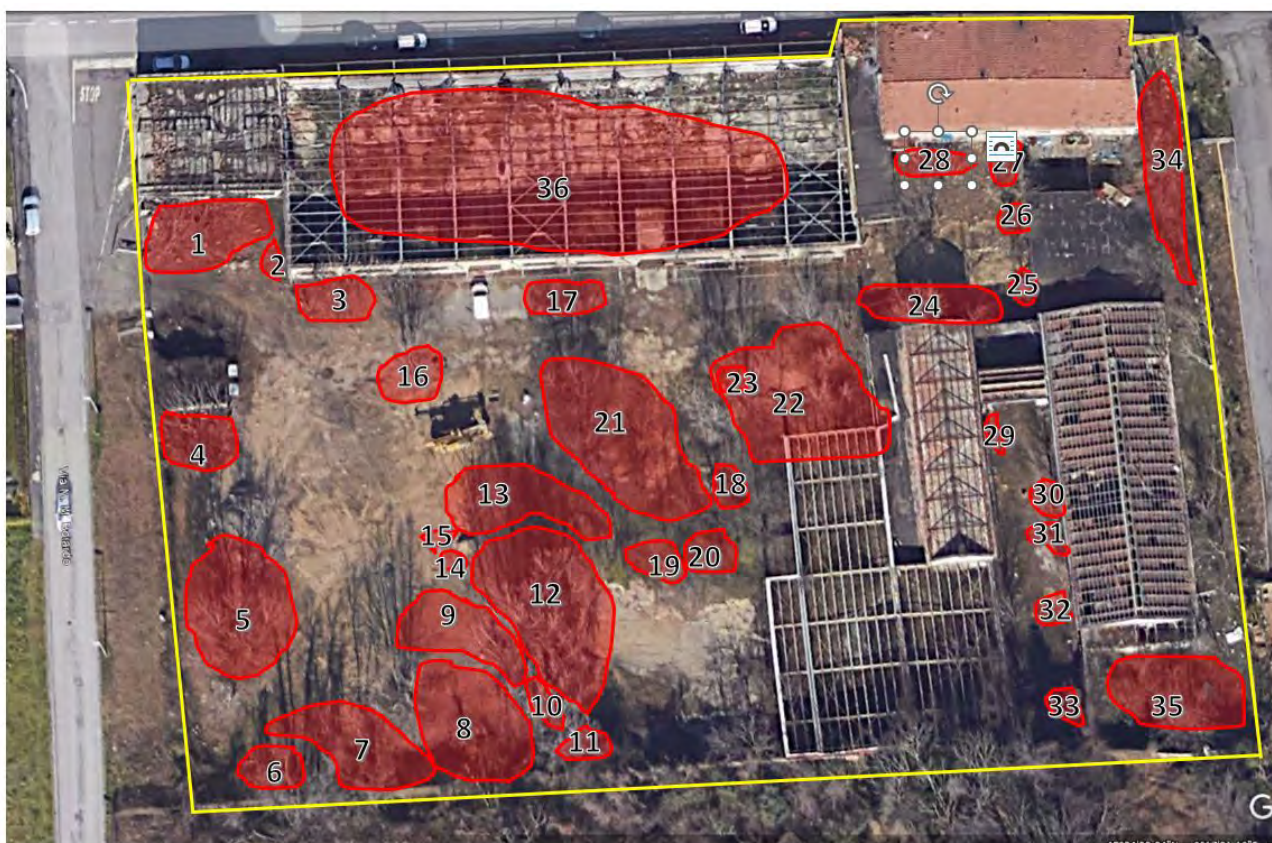
**Figura 1 - Identificazione di macroaree di vegetazione infestante.**

- 1) Gruppo di *Ailanthus altissima* sviluppatasi spontaneamente da polloni. Si identificano almeno 8 basi di propagazione, le quali sono radicate su conglomerato bituminoso a ridosso degli edifici;
- 2) Gruppo di giovani piante di *Ailanthus altissima* originati da pollone da due basi di propagazione;
- 3) Gruppo di Ailanti radicati nella fessura che si è formata tra il muro dell'edificio e la pavimentazione;
- 4) Gruppo di Ailanti originati da polloni. Radicati sul muro di un edificio prefabbricato a ridosso della recinzione;

- 5) Gruppo di Pioppi. Molti originati da tre diverse ceppaie, alcuni originati da seme.
- 6) Piccolo albero di Robinia con fusto sinuoso, dal diametro di circa 5 cm, vicino alla recinzione sul lato Sud;

- 7) Gruppo fitto di soggetti arborei di Ailanto, almeno 8 sviluppati da seme, di cui due policormici;
- 8) Gruppo di quattro robinie spontanee;
- 9) Gruppo di Pioppi neri. Due ceppaie policormiche e 4 piante da seme

- 10) Soggetto isolato, molto mal conformato, di Ailanto;
- 11) Ailanto spontaneo;
- 12) Gruppo di Pioppi. Otto ceppaie con numerosi fusti policormici e alcuni semenziali,

- 13) Gruppo di Ailanti radicati direttamente sulla strada pavimentata;
- 14) Giovane Ciliegio, mal conformato, di origine spontanea.
- 15) Ailanto cresciuto accoppiato al ciliegio di cui sopra;

- 16) Ceppaia di Pioppi e alcuni semenziali;
- 17) Almeno 6 ceppaie di Pioppi che hanno dato origine a numerosi fusti;
- 18) Gruppo di Robinie originate da seme;

- 19) Soggetto policormico di Bagolaro;
- 20) Piccolo gruppo di Bagolari addossati, policormici, mal conformati,
- 21) Ailanto da seme spontaneo ed isolato;

- 22) Gruppo di Pioppi originati da ceppaie e da seme;
- 23) Platano radicato nella fossa lasciata dalla cisterna del gasolio, insieme ad alcuni Ailanti;

- 24) Gruppo di alberi accresciuti contro il muro dello stabile formato da Aceri americani, Ailanti e Pioppi;
- 25) Platano radicato isolato a ridosso del fabbricato;

- 26) Gruppo di Ailanti originati da una ceppaia;
- 27) Pioppo isolato;
- 28) Ailanto isolato;
- 29) Coppia di Ailanti sviluppatasi a ridosso del muro, sotto ai balconi;

- 30) Gruppo di Ailanti a ridosso del muro;
- 31) Ailanto accresciuto singolarmente sul muro;
- 32) Gruppo di ailanti radicati in prossimità del muro;
- 33) Olmo di origine spontanea, radicato all'intersezione tra il muro dell'edificio e il muro perimetrale;

- 34) Popolazione di Gelsi da carta sviluppatasi tra il muro e la Roggia;
- 35) Gruppo misto di Ailanti, Pioppi e Gelsi da carta tra la Roggia, il muro di cinta e l'edificio;

- 36) Gruppo di piante di varie specie radicate all'interno dell'edificio scoperchiato, nelle crepe della pavimentazione in cemento.

Tutto l'edificato esistente dovrà essere sottoposto a demolizione, e l'intera area dovrà subire un intervento di bonifica con l'asportazione di grandi volumi di suolo ai fini di rimuovere gli inquinanti e i rifiuti accumulati. Tutte le piante cresciute nel sito sono, quindi, totalmente incompatibili con le attività di riqualificazione e per questo non esiste alternativa alla loro totale eliminazione.
