## **SANTO STEFANO Srl**

### **RESOCONTO INDAGINE AMBIENTALE PRELIMINARE**

**(ai sensi del D.lgs. 152/2006)  
eseguita nell'area di via Papini  
nel comune di Monza (MB)**

*Monza, aprile 2025*

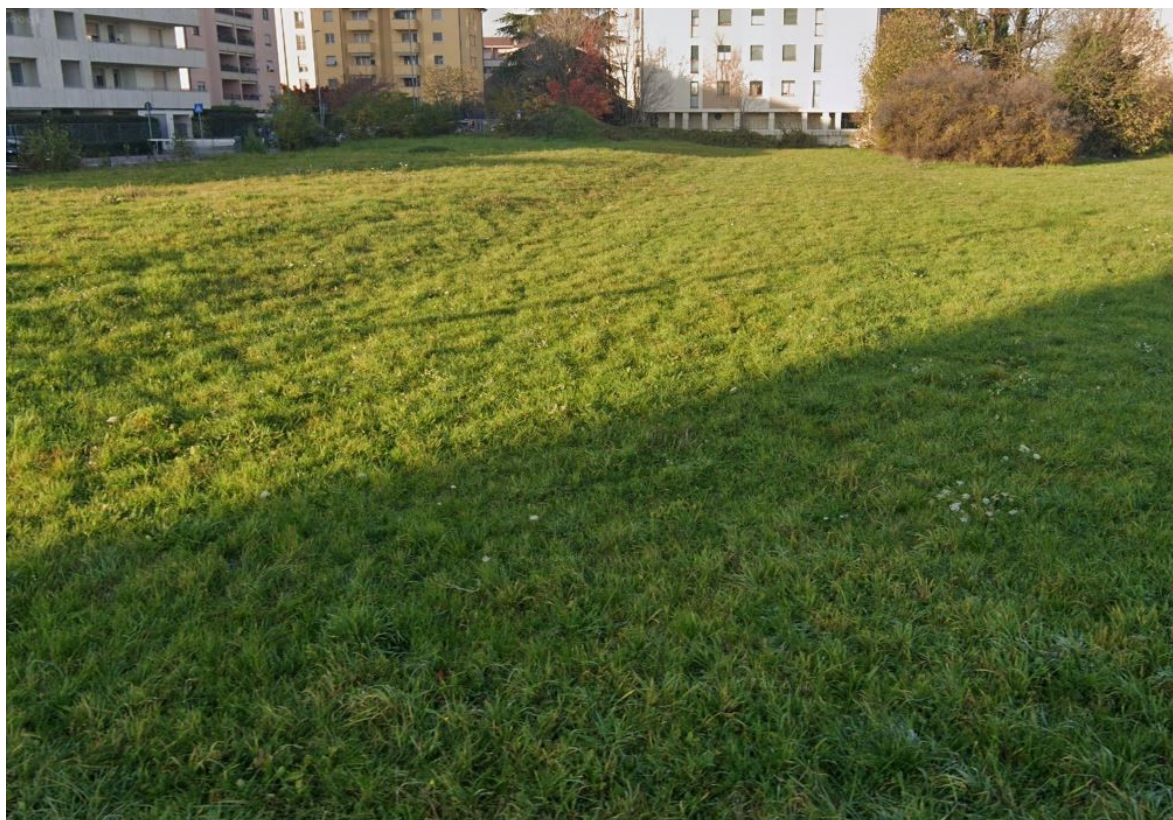
L'area in esame oggetto della futura cessione al Comun di Monza occupa una superficie totale pari a 2214 m<sup>2</sup> ed è storicamente un'area verde.

*Vista dell'area in esame (da via Papini)*

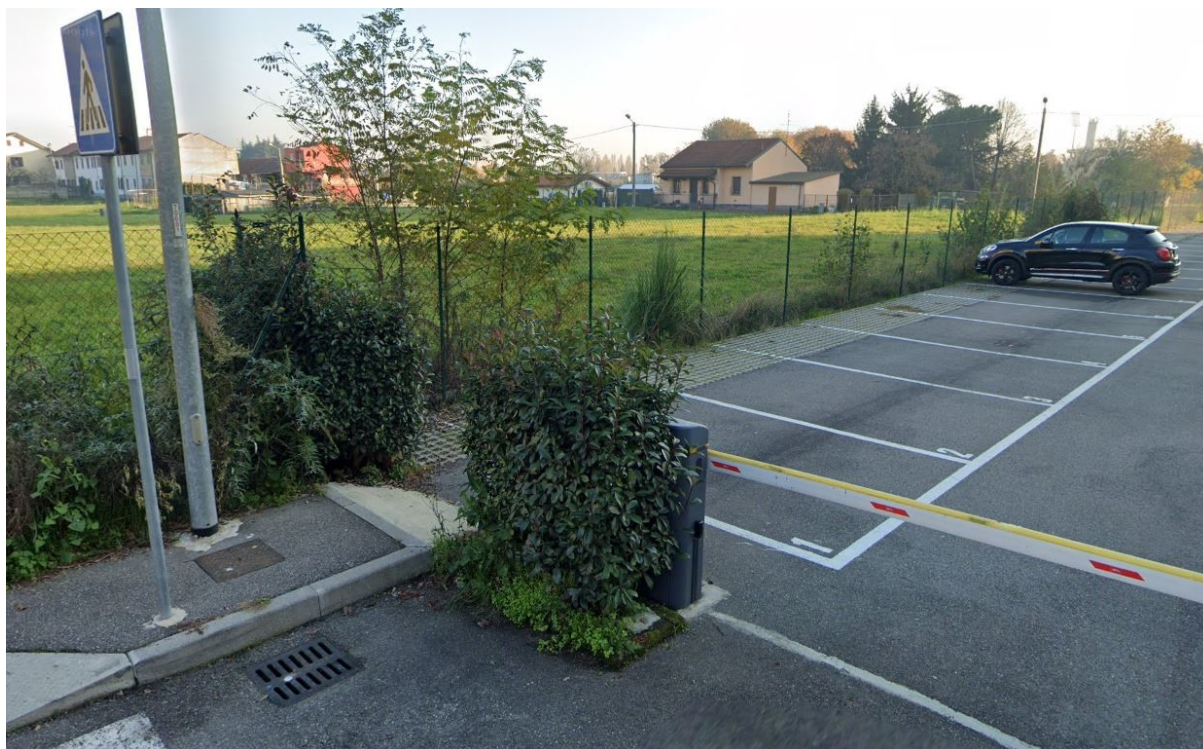
*Vista dell'area in esame (da via Gadda)*

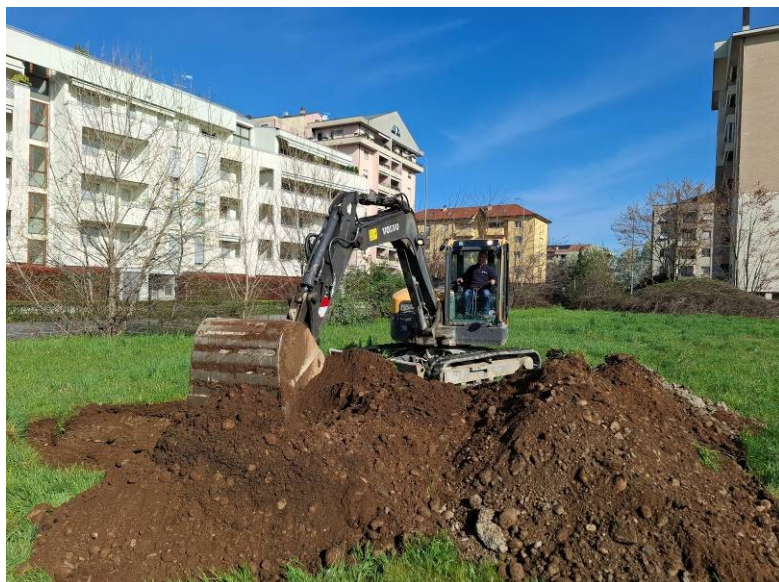
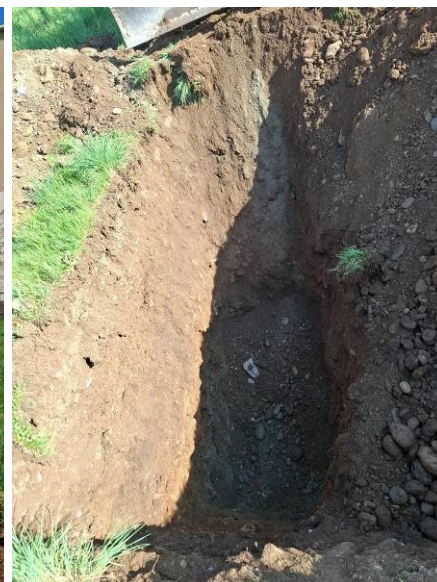
| Trincea T1 | |
| da 0.0 a 0.8 m | Terreno di riporto dato da limo sabbioso con sporadici frammenti di laterizi e calcestruzzo |
| da 0.8 a 1.5 m | Terreno vegetale prevalentemente limoso con sabbia e rari ciottoli colore bruno |
| da 1.5 a 2.5 m | Sabbia e ghiaia a matrice limosa; colore nocciola |
| da 2.5 a 3.0 m | Sabbia e ghiaia con ciottoli; colore grigio |

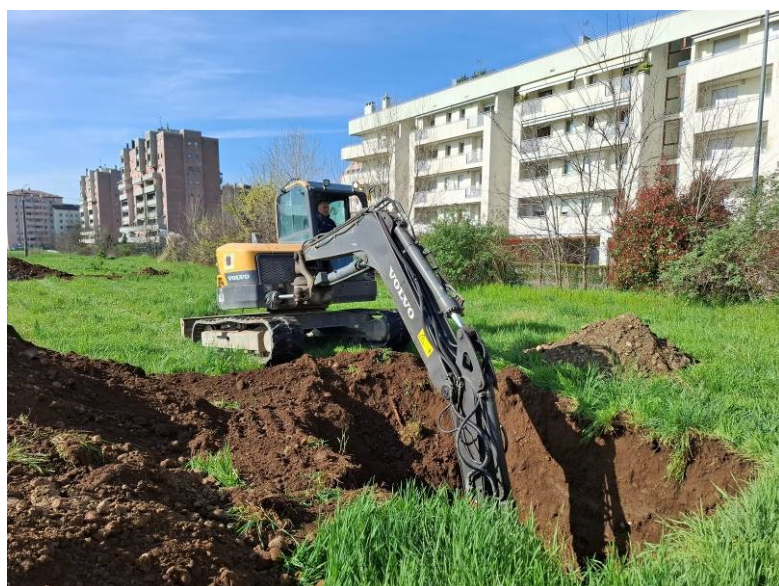
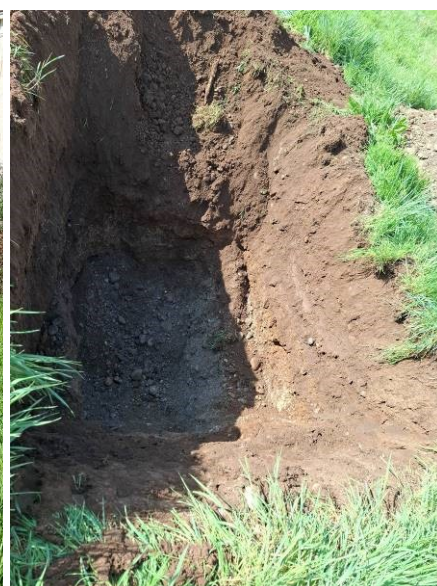
| Trincea T2 | |
| da 0.0 a 1.5 m | Terreno vegetale prevalentemente limoso con sabbia e rari ciottoli colore bruno |
| da 1.5 a 3.0 m | Sabbia e ghiaia con ciottoli; colore grigio |

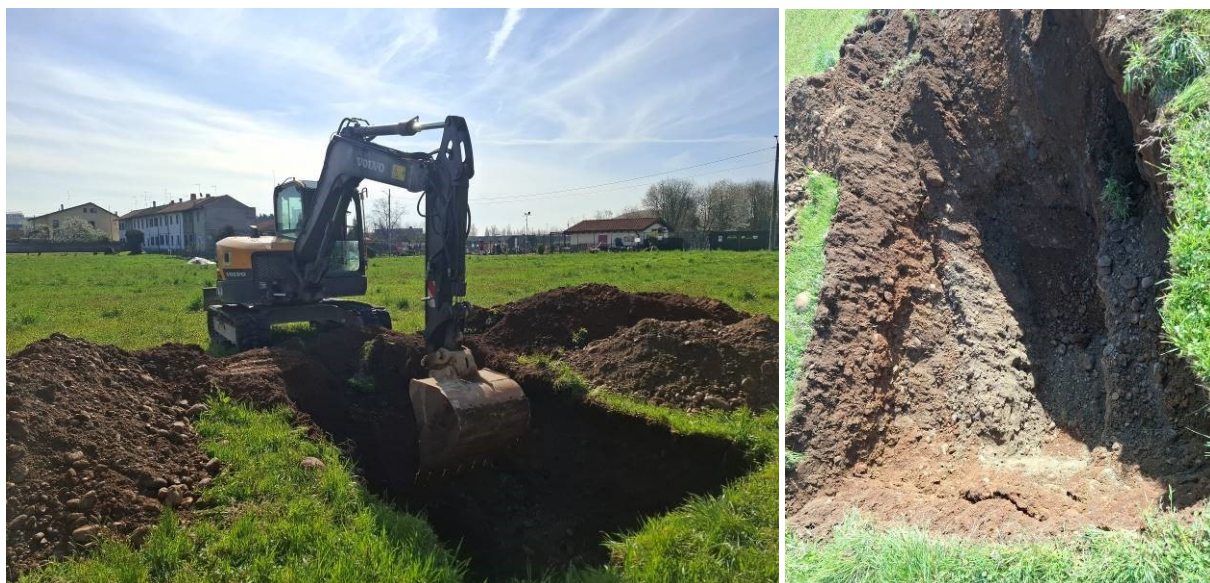
| Trincea T3 | |
| da 0.0 a 0.4 m | Terreno vegetale |
| da 0.4 a 1.2 m | Limo sabbioso con ghiaia; colore nocciola |
| da 1.2 a 3.0 m | Sabbia e ghiaia con ciottoli; colore grigio |
