**MORANDI spa**

***RESOCONTO INDAGINE AMBIENTALE E PIANO DI CARATTERIZZAZIONE (AI SENSI  
DEL D.LGS. 152/2006) DI UN'AREA SITUATA IN VIA TAZZOLI NEL COMUNE DI MONZA***

## **AGGIORNAMENTO**

*Monza, gennaio 2026*

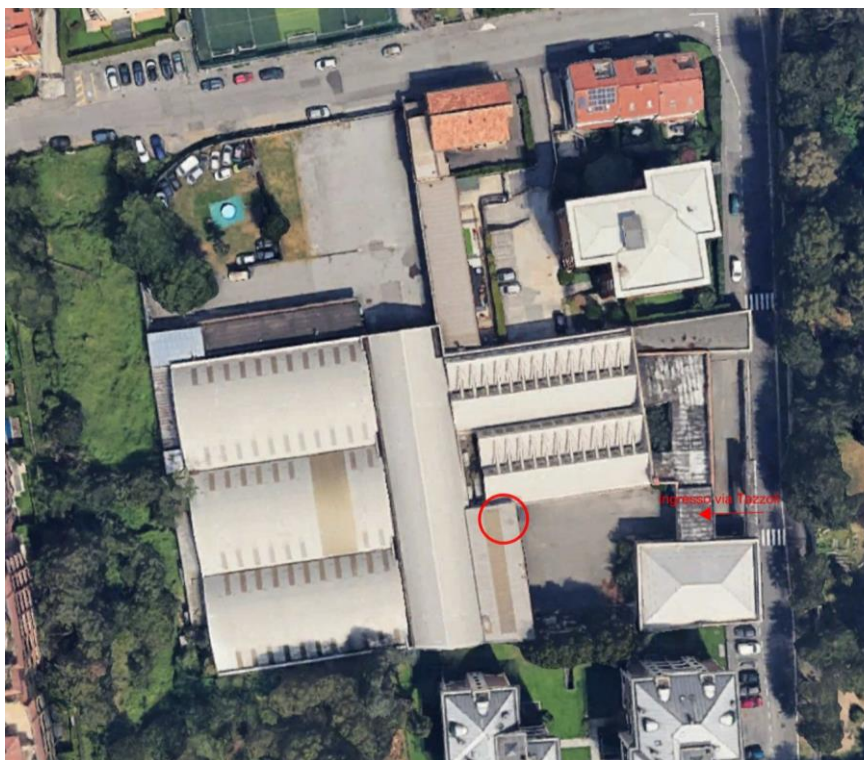
Da quanto abbiamo potuto appurare il riscaldamento era garantito da una centrale termica alimentata a gasolio il cui serbatoio, è situato in prossimità dei capannoni nel cortile interno asfaltato con accesso da via Tazzoli. Non è stato possibile ricostruire la corretta ubicazione di tale centrale termica a gasolio, completamente smantellata.

*Posizione serbatoio interrato*

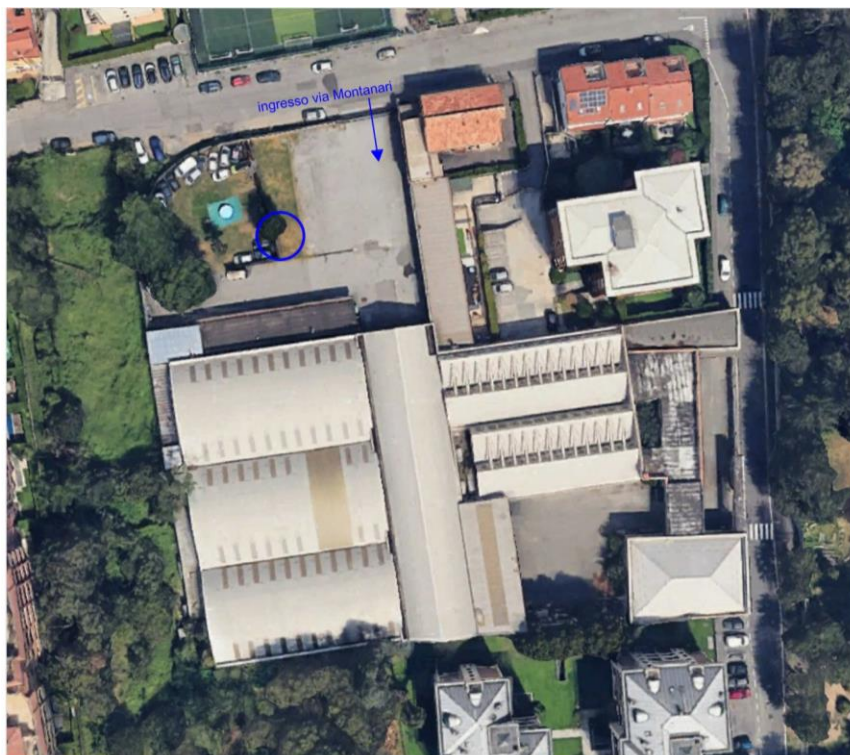
Le sole acque meteoriche provenienti invece dal cortile asfaltato con ingresso da via Montanari vengono fatte convogliare in un pozzo perdente posizionato nell'adiacente area verde.

*Posizione Pozzo Perdente*

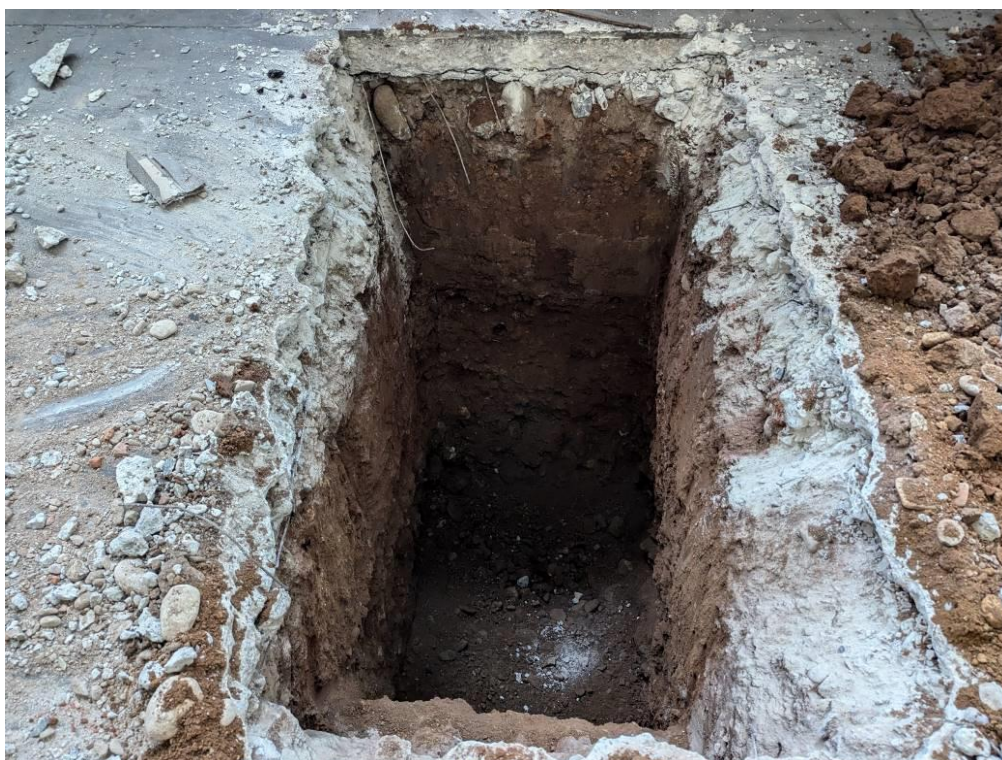
## TRINCEA T1

| Profondità (m) | Stratigrafia TRINCEA T1 |
| 0.00 – 0.20 | Soletta cls e sottofondo |
| 0.20 – 1.20 | Limo sabbioso a tratti sabbia limosa marrone scuro debolmente ghiaioso |
| 1.20 – 2.10 | Sabbia limosa con ghiaia |
| 2.10 – 3.00 | Sabbia debolmente limosa con ghiaia e ciottoli |

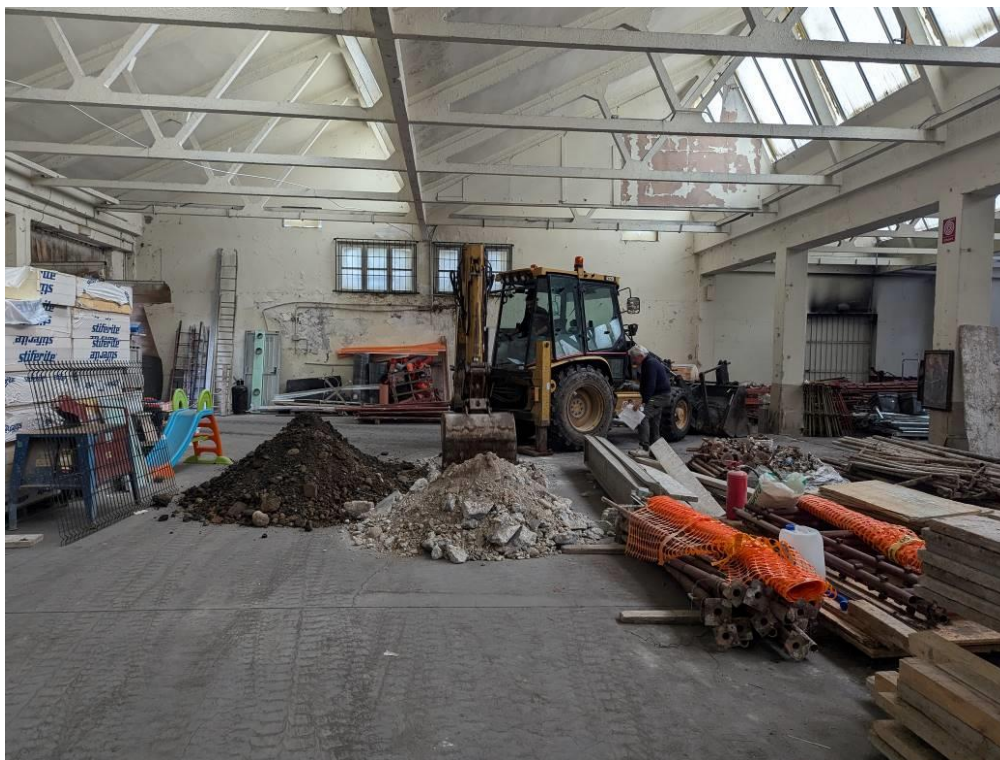
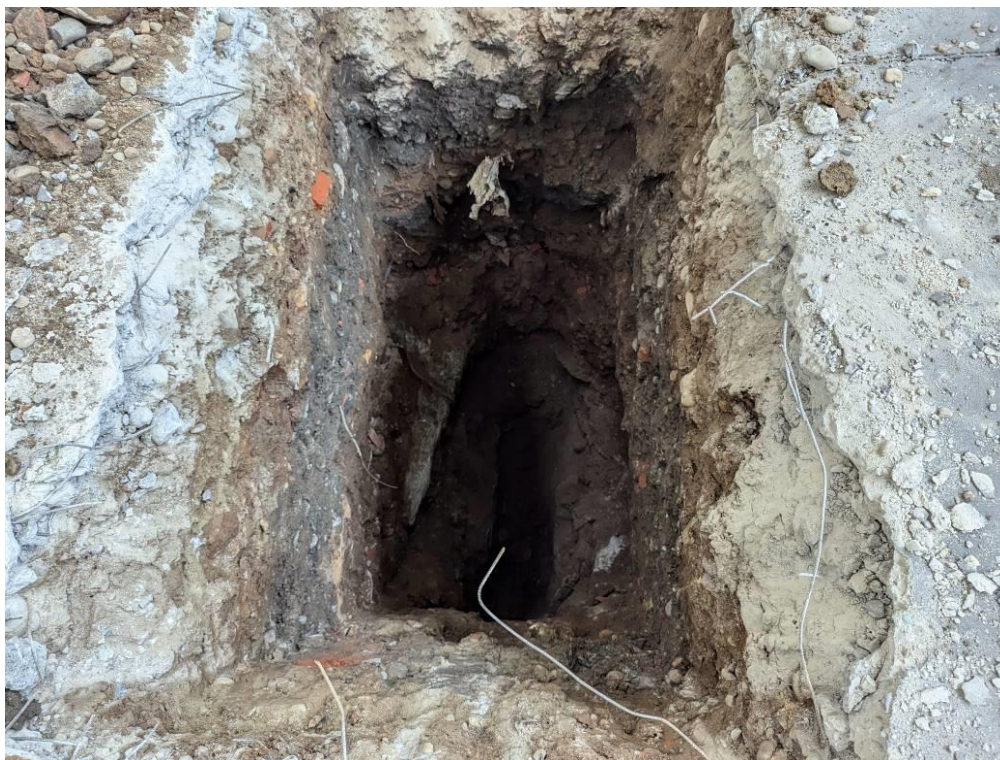
## TRINCEA T2

| Profondità (m) | Stratigrafia TRINCEA T2 |
| 0.00 – 0.20 | Soletta cls e sottofondo |
| 0.20 – 0.50 | Terreno di riporto limoso sabbioso con mattoni rossi |
| 0.50 – 1.20 | Terreno di riporto scuro con plastiche e mattoni rossi |
| 1.20 – 3.50 | Terreno di riporto con grossi blocchi di cls, mattoni rossi e laterizi |

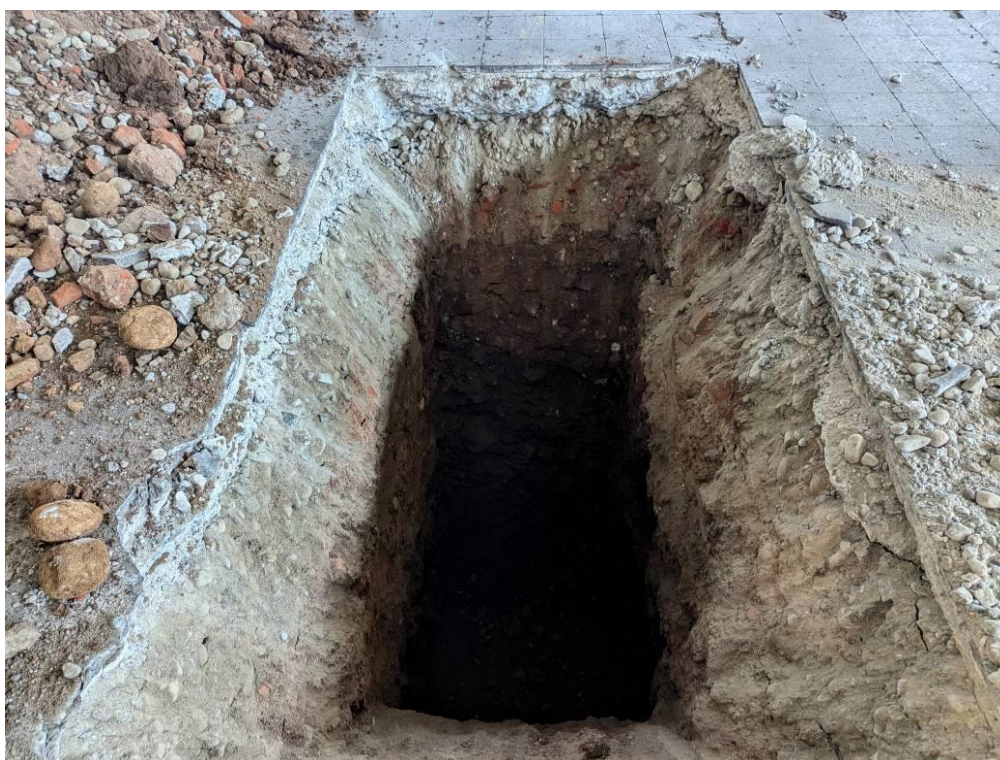
## TRINCEA T3

| Profondità (m) | Stratigrafia TRINCEA T3 |
| 0.00 – 0.20 | Soletta cls e sottofondo |
| 0.20 – 0.70 | Terreno di riporto limoso sabbioso con mattoni rossi |
| 0.70 – 1.60 | Sabbia limosa con ghiaia |
| 1.60 – 3.00 | Sabbia debolmente limosa con ghiaia e ciottoli |

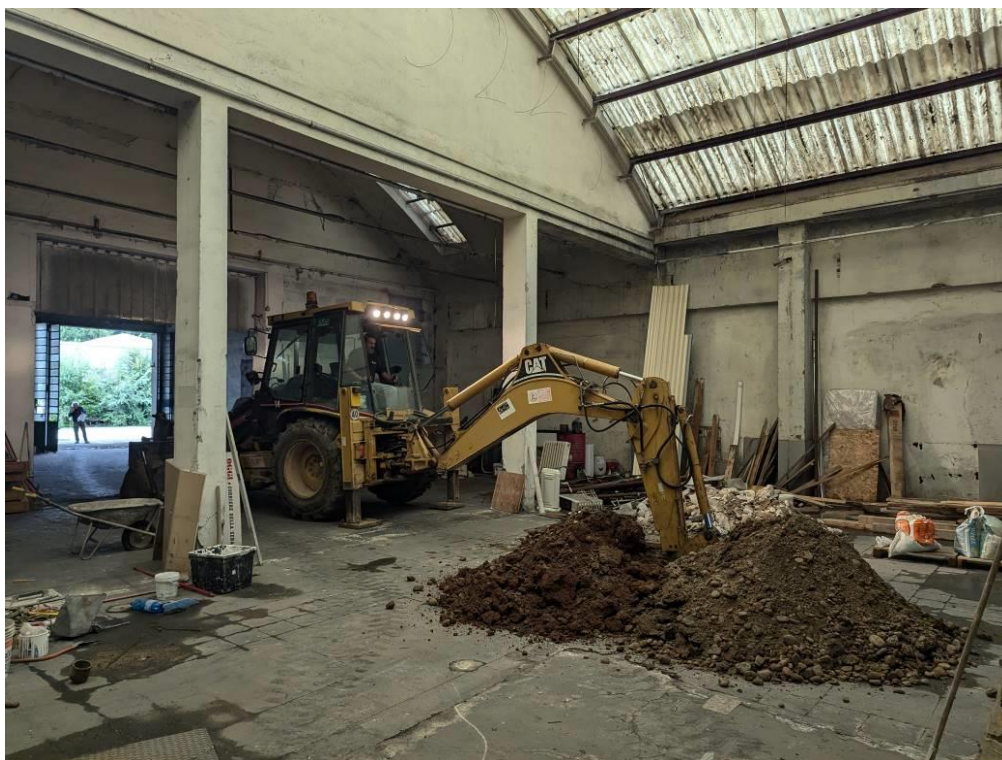
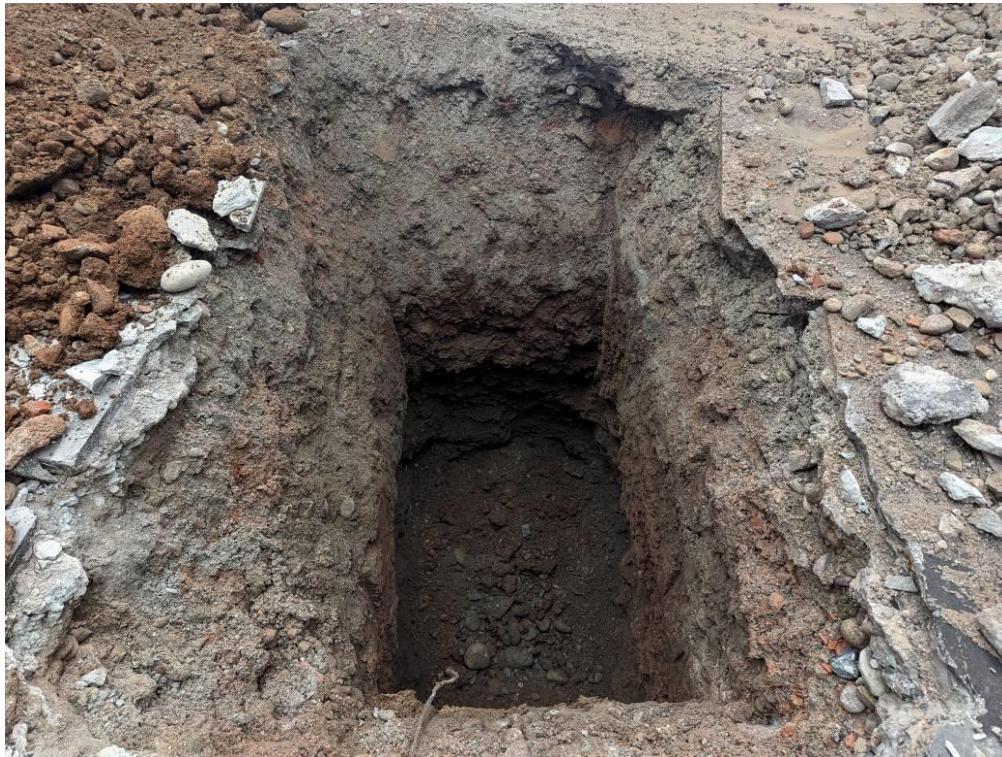
## TRINCEA T4

| Profondità (m) | Stratigrafia TRINCEA T4 |
| 0.00 – 0.20 | Soletta cls e sottofondo |
| 0.20 – 0.50 | Terreno di riporto limoso sabbioso con mattoni rossi |
| 0.50 – 1.70 | Sabbia limosa con ghiaia |
| 1.60 – 3.00 | Sabbia debolmente limosa con ghiaia e ciottoli |

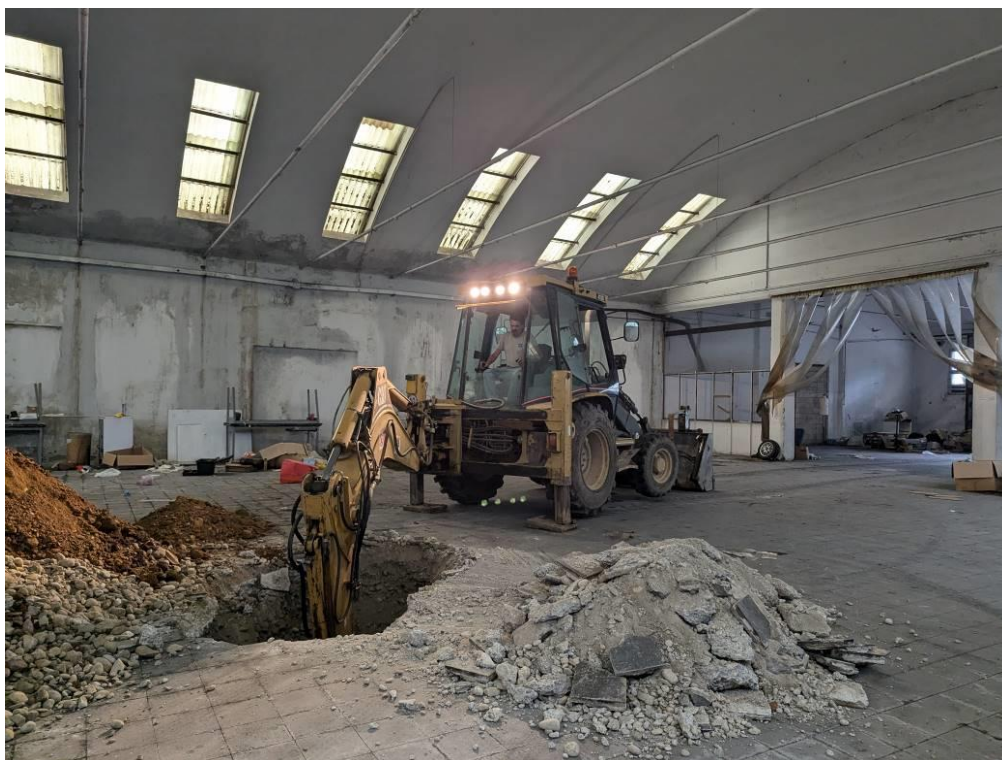
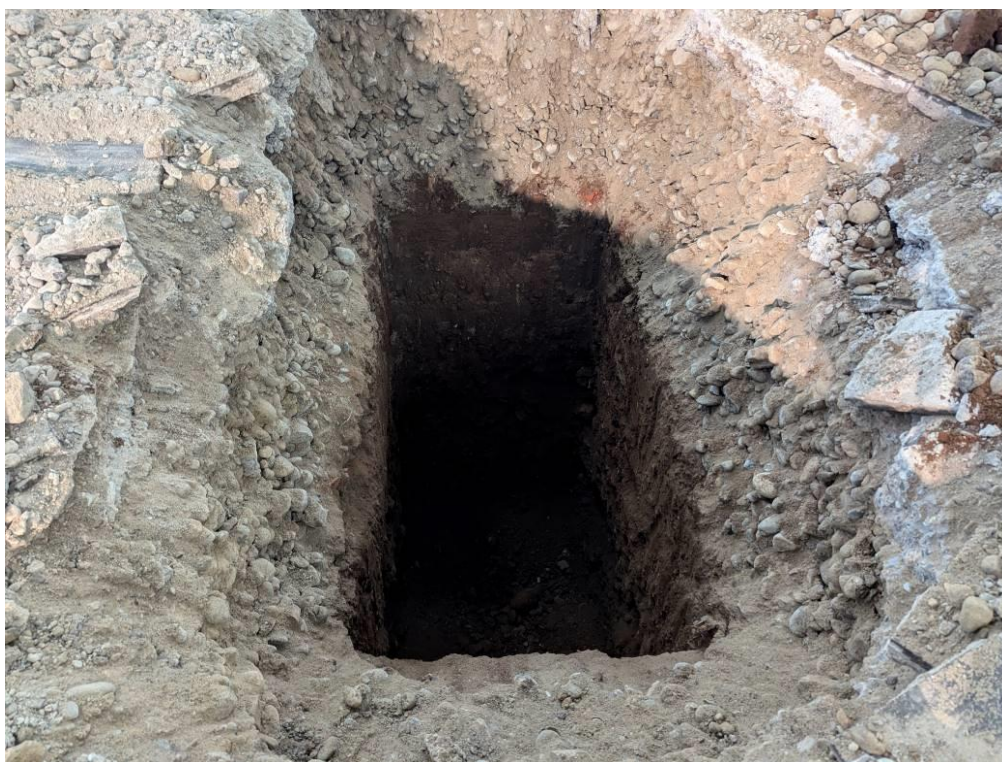
## TRINCEA T5

| Profondità (m) | Stratigrafia TRINCEA T5 |
| 0.00 – 0.20 | Soletta cls e sottofondo |
| 0.20 – 0.90 | Sottofondo ciottoloso |
| 0.90 – 1.80 | Sabbia limosa con ghiaia |
| 1.80 – 3.00 | Sabbia debolmente limosa con ghiaia e ciottoli |

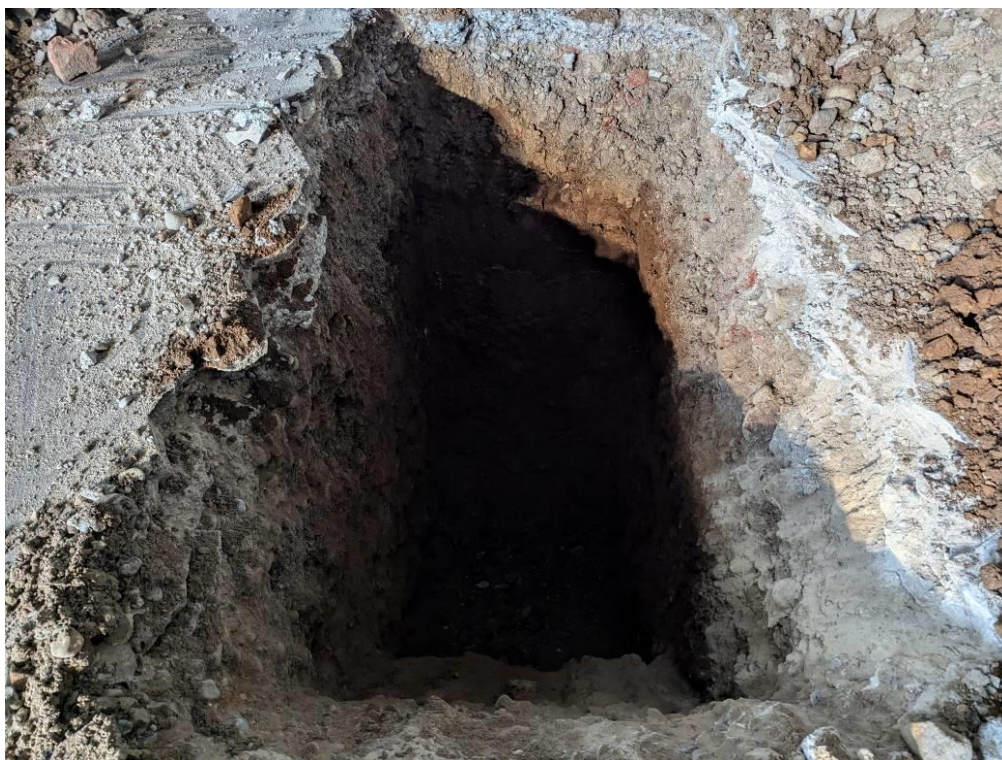
## TRINCEA T6

| Profondità (m) | Stratigrafia TRINCEA T6 |
| 0.00 – 0.20 | Soletta cls e sottofondo |
| 0.20 – 0.50 | Terreno di riporto limoso sabbioso con mattoni rossi |
| 0.50 – 1.70 | Sabbia limosa con ghiaia |
| 1.60 – 3.00 | Sabbia debolmente limosa con ghiaia e ciottoli |

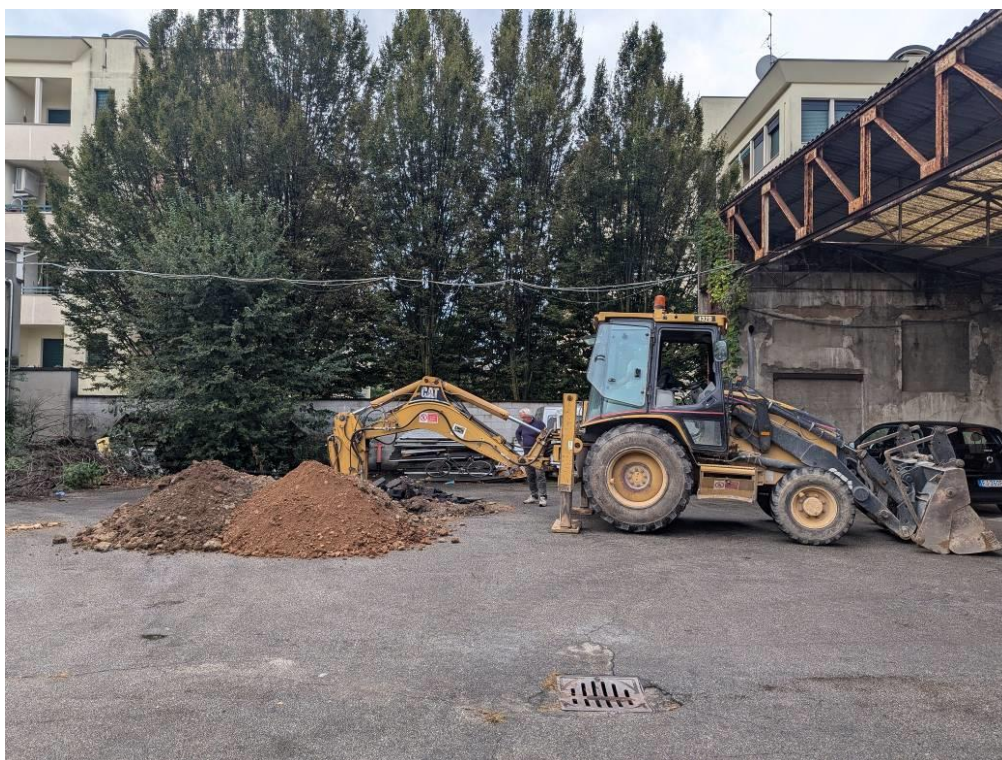
## TRINCEA T7

| Profondità (m) | Stratigrafia TRINCEA T7 |
| 0.00 – 0.10 | Asfalto |
| 0.10 – 1.00 | Terreno di riporto limoso sabbioso con mattoni rossi |
| 1.00 – 3.00 | Sabbia debolmente limosa con ghiaia e ciottoli |

| Campione che supera i limiti per siti ad uso residenziali | Parametri rilevati in concentrazioni superiori ai valori limite di Legge (col. A, tab. 1, all. 5, D.Lgs. 152/06) e loro concentrazione in mg/kg |
|---|---|
| T7 0.1 – 1.1 m | Pb (193) |

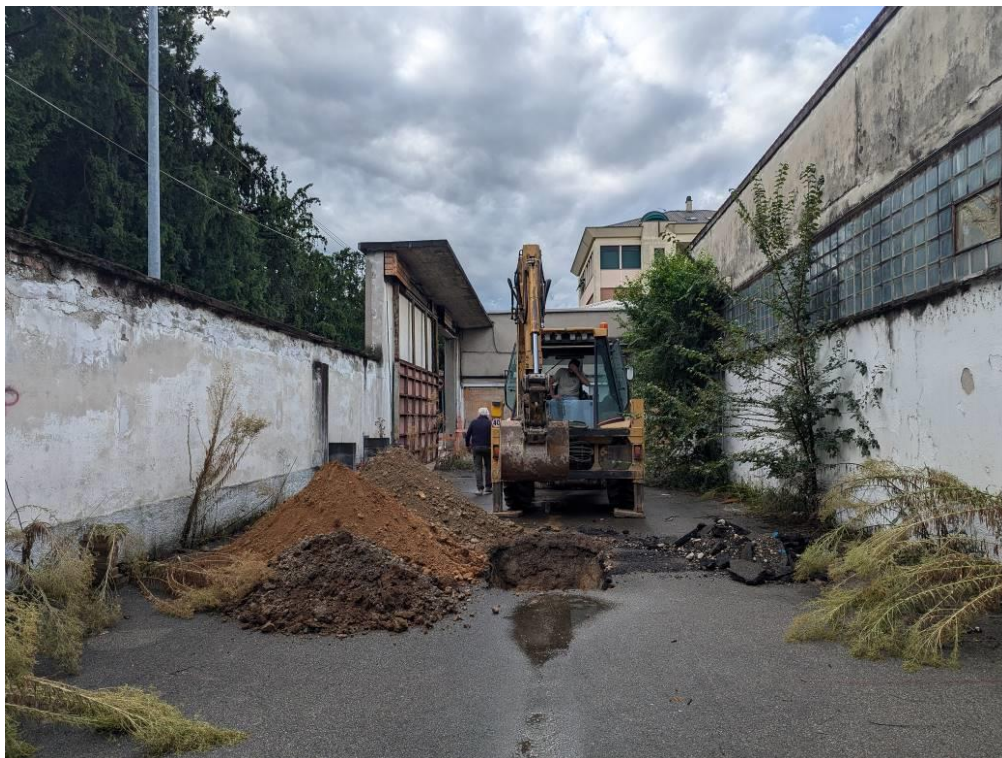
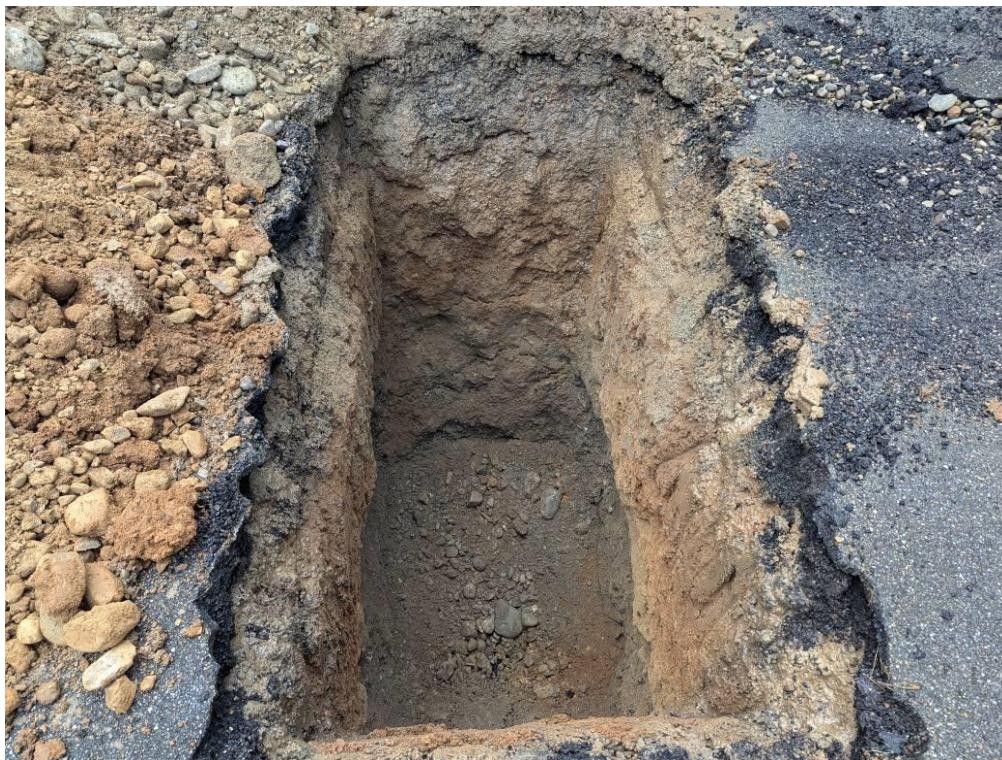
## TRINCEA T8

| Profondità (m) | Stratigrafia TRINCEA T8 |
| 0.00 – 0.20 | Asfalto con sottofondo |
| 0.20 – 1.10 | Sabbia limosa con ghiaia |
| 1.10 – 1.80 | Sabbia debolmente limosa con ghiaia |
| 1.80 – 3.00 | Sabbia con ghiaia e ciottoli |

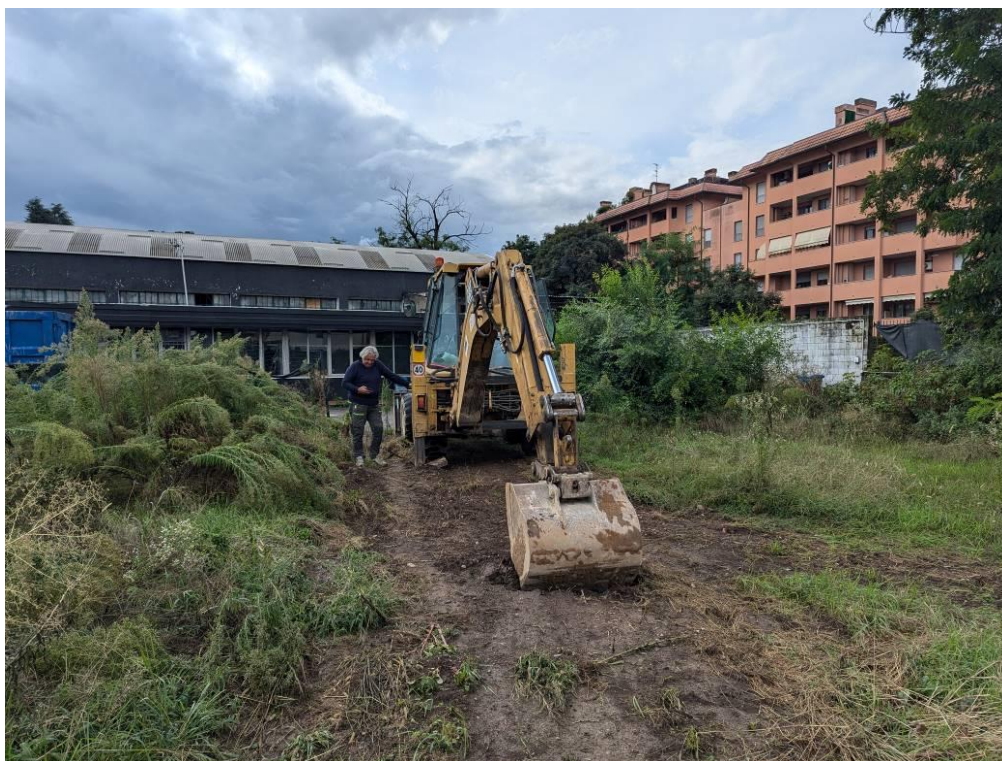
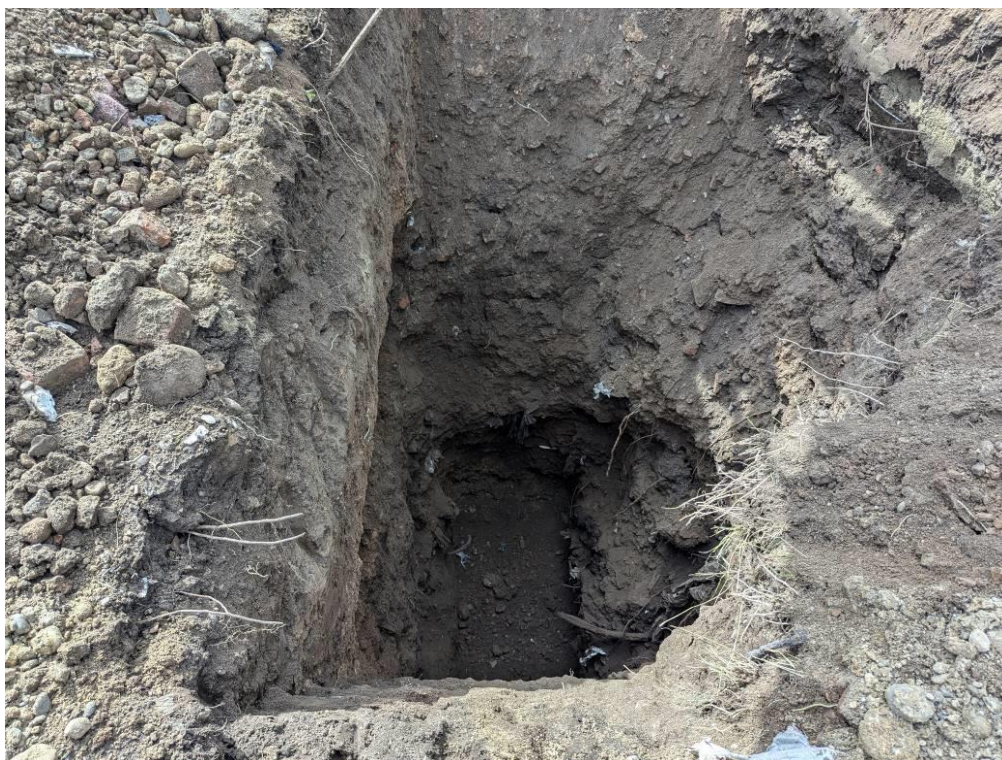
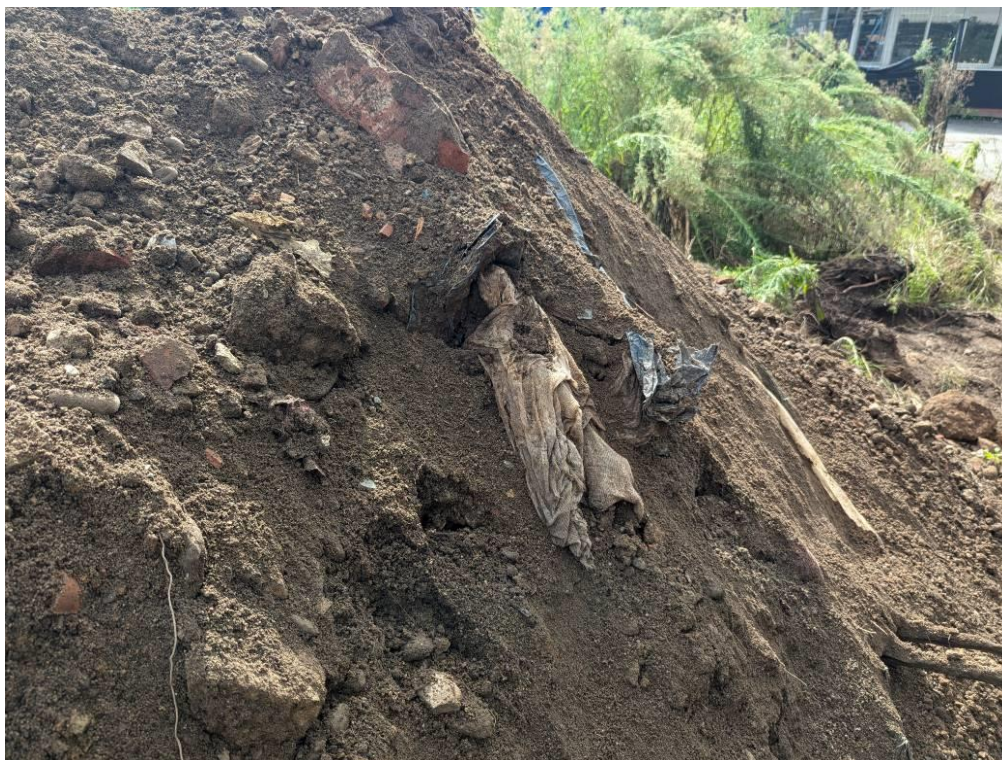
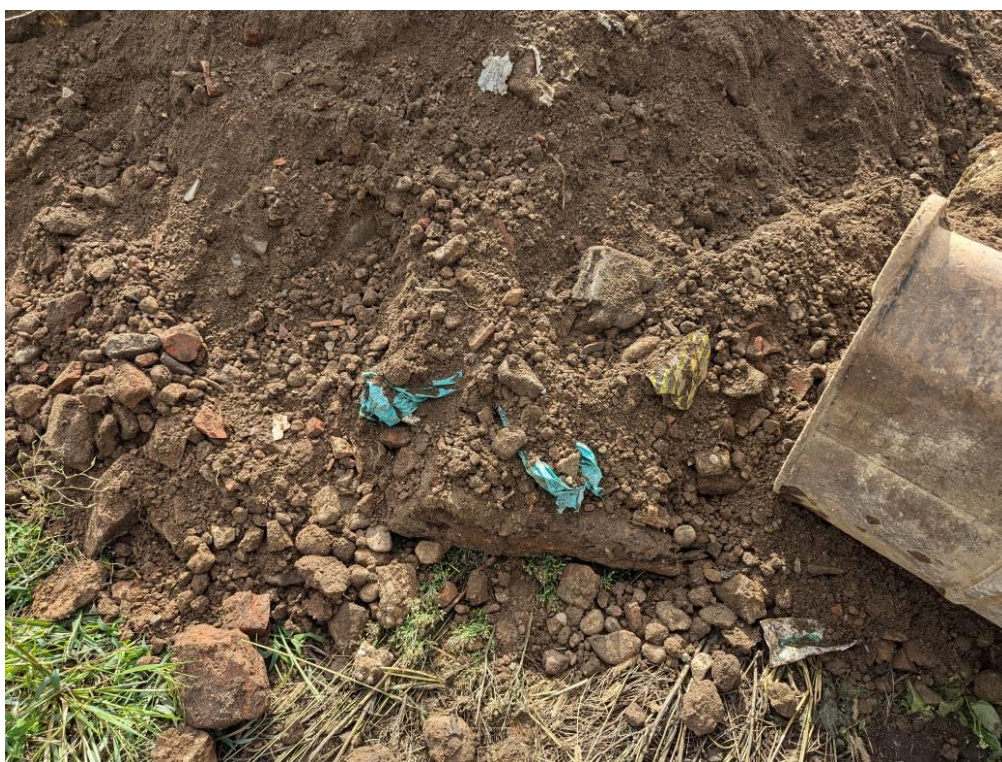
## TRINCEA T9

| Profondità (m) | Stratigrafia TRINCEA T9 |
| 0.00 – 4.80 | Terreno di riporto limoso sabbioso con plastiche, vetri, cls, legni, mattoni, ceramiche, metallo, laterizi |
| 4.80 – 5.20 | Sabbia con ghiaia e ciottoli |

| Campione che supera i limiti per siti ad uso residenziali | Parametri rilevati in concentrazioni superiori ai valori limite di Legge (col. A, tab. 1, all. 5, D.Lgs. 152/06) e loro concentrazione in mg/kg |
|---|---|
| T9 Riporto | Cd (7.8); Pb (119) |

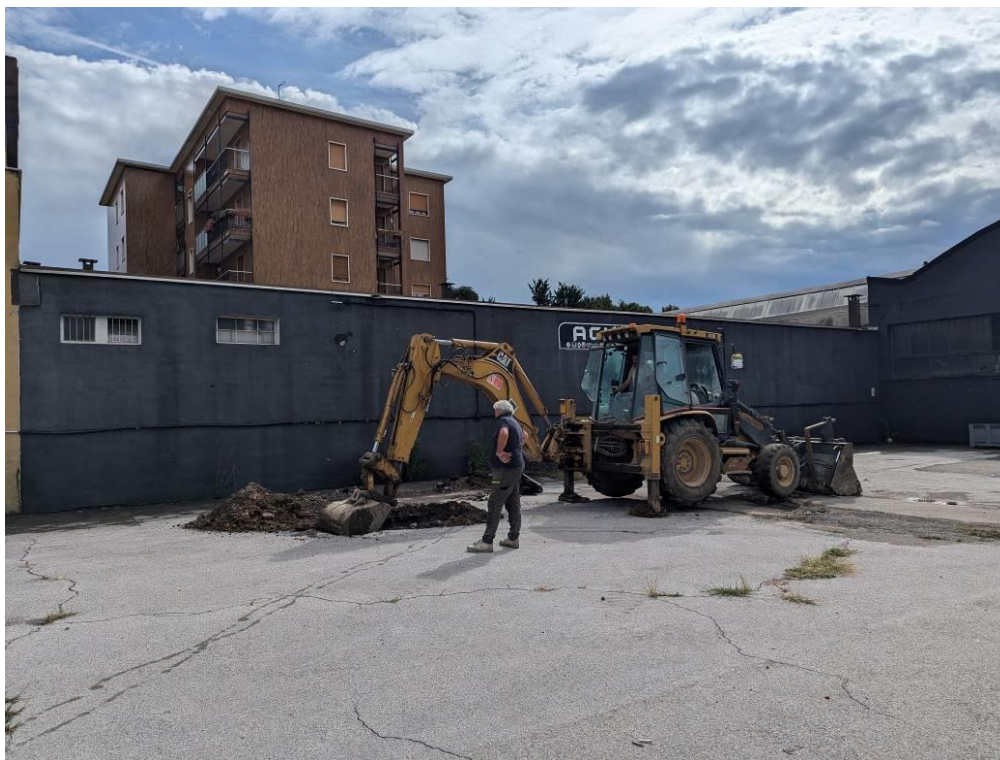
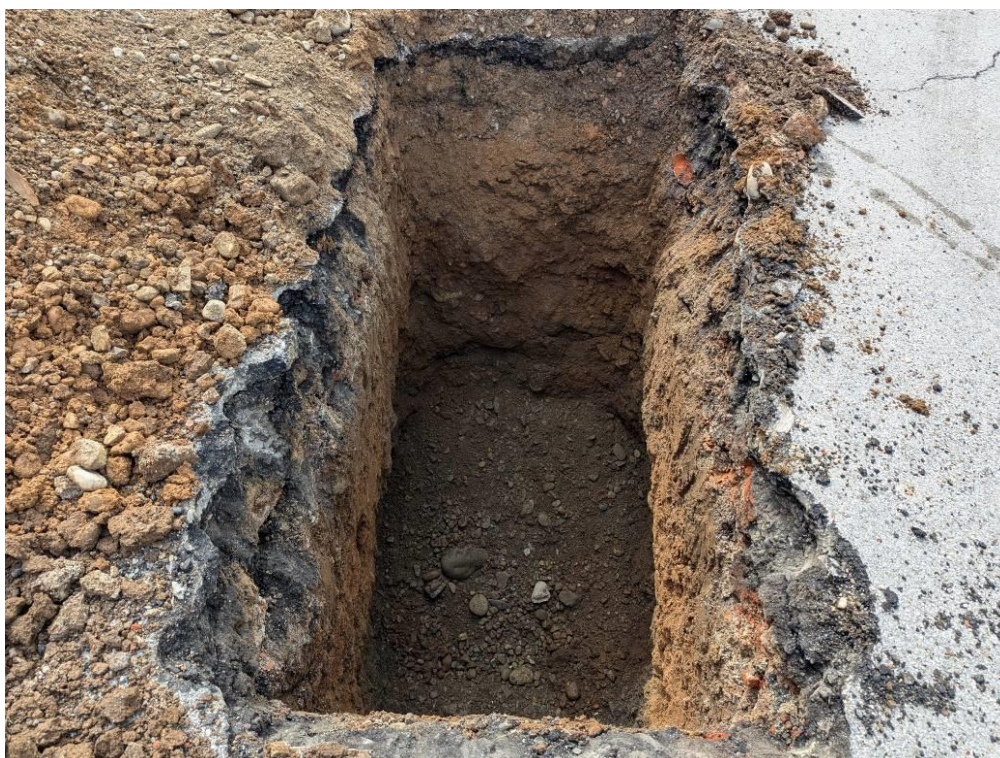
## TRINCEA T10

| Profondità (m) | Stratigrafia TRINCEA T10 |
| 0.00 – 0.30 | Asfalto con sottofondo |
| 0.30 – 1.50 | Sabbia limosa con ghiaia |
| 1.50 – 3.00 | Sabbia con ghiaia |

| Campione che supera i limiti per siti ad uso residenziali | Parametri rilevati in concentrazioni superiori ai valori limite di Legge (col. A, tab. 1, all. 5, D.Lgs. 152/06) e loro concentrazione in mg/kg |
|---|---|
| T10 0.3 – 1.2 m | Pb (105); C> 12 (178) |

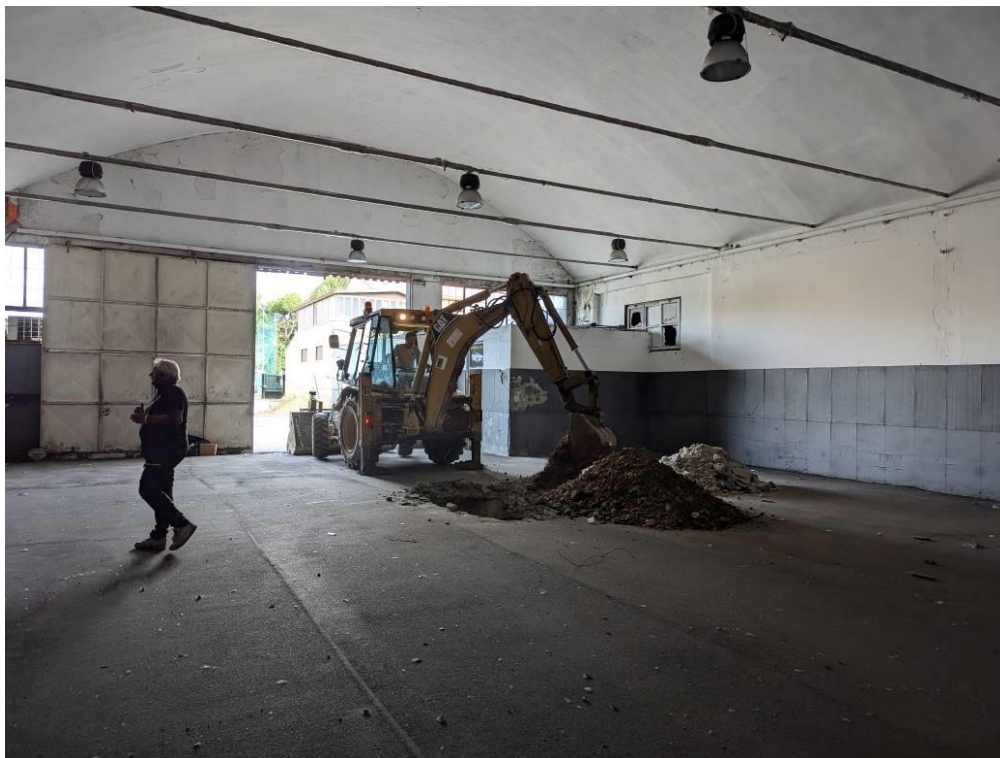
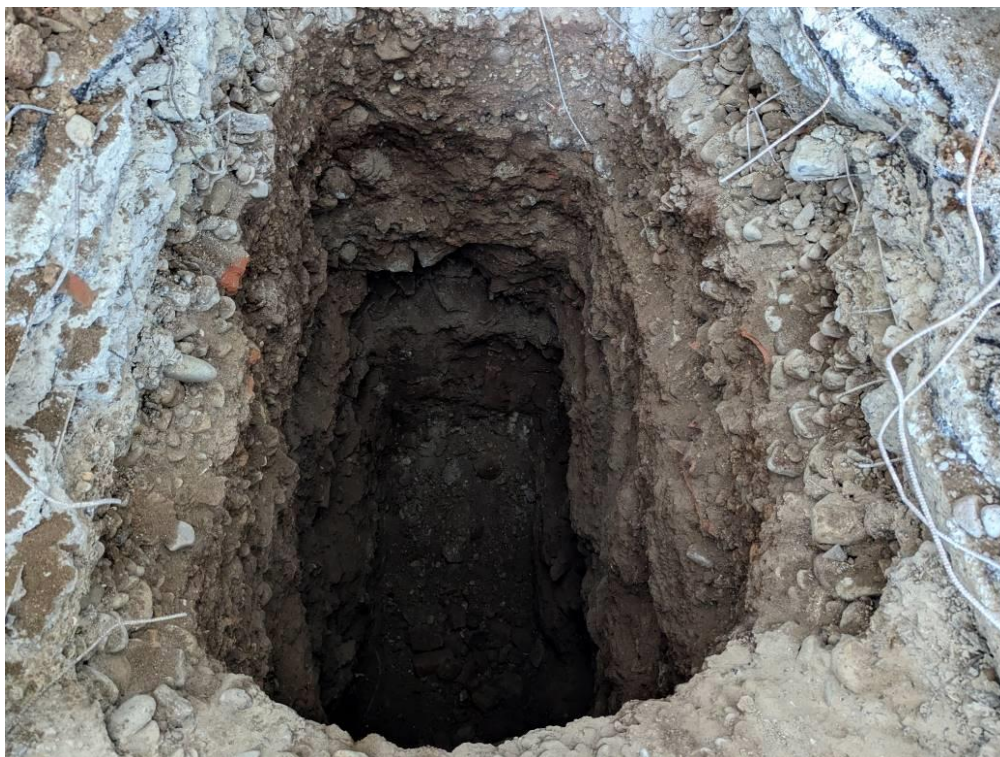
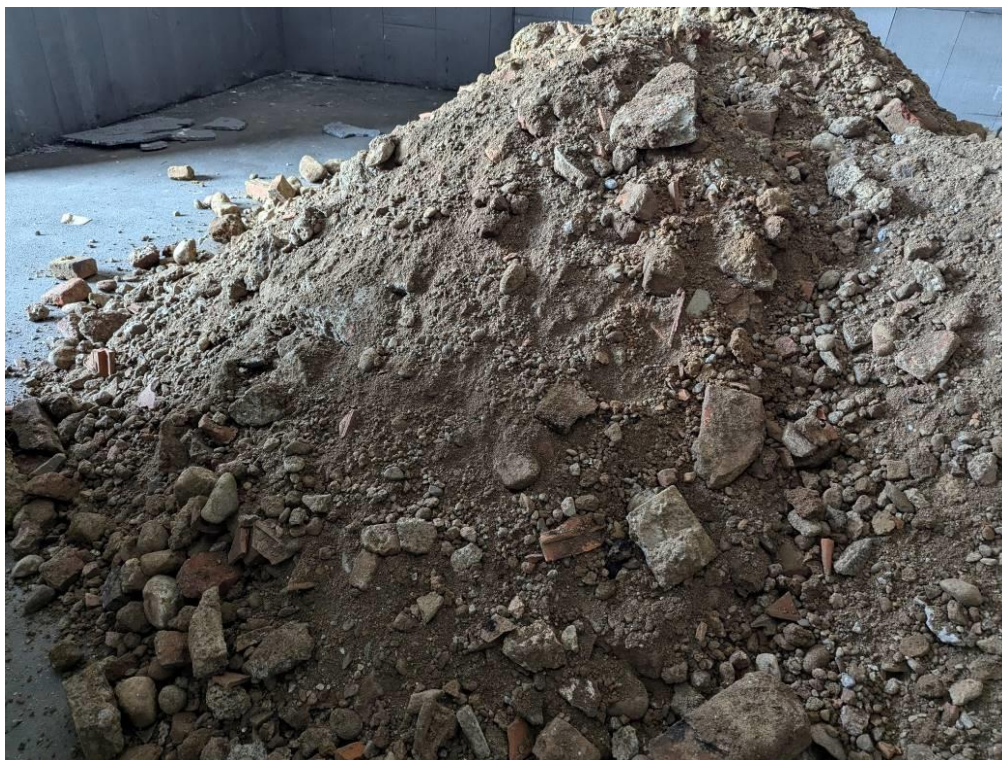
## TRINCEA T11

| Profondità (m) | Stratigrafia TRINCEA T11 |
| 0.00 – 0.40 | Soletta cls con sottofondo |
| 0.40 – 3.30 | Terreno di riporto sabbioso limoso con mattoni rossi |
| 3.30 – 3.60 | Sabbia con ghiaia |

| Campione che supera i limiti per siti ad uso residenziali | Parametri rilevati in concentrazioni superiori ai valori limite di Legge (col. A, tab. 1, all. 5, D.Lgs. 152/06) e loro concentrazione in mg/kg |
|---|---|
| T11 Riporto | Pb (126) |

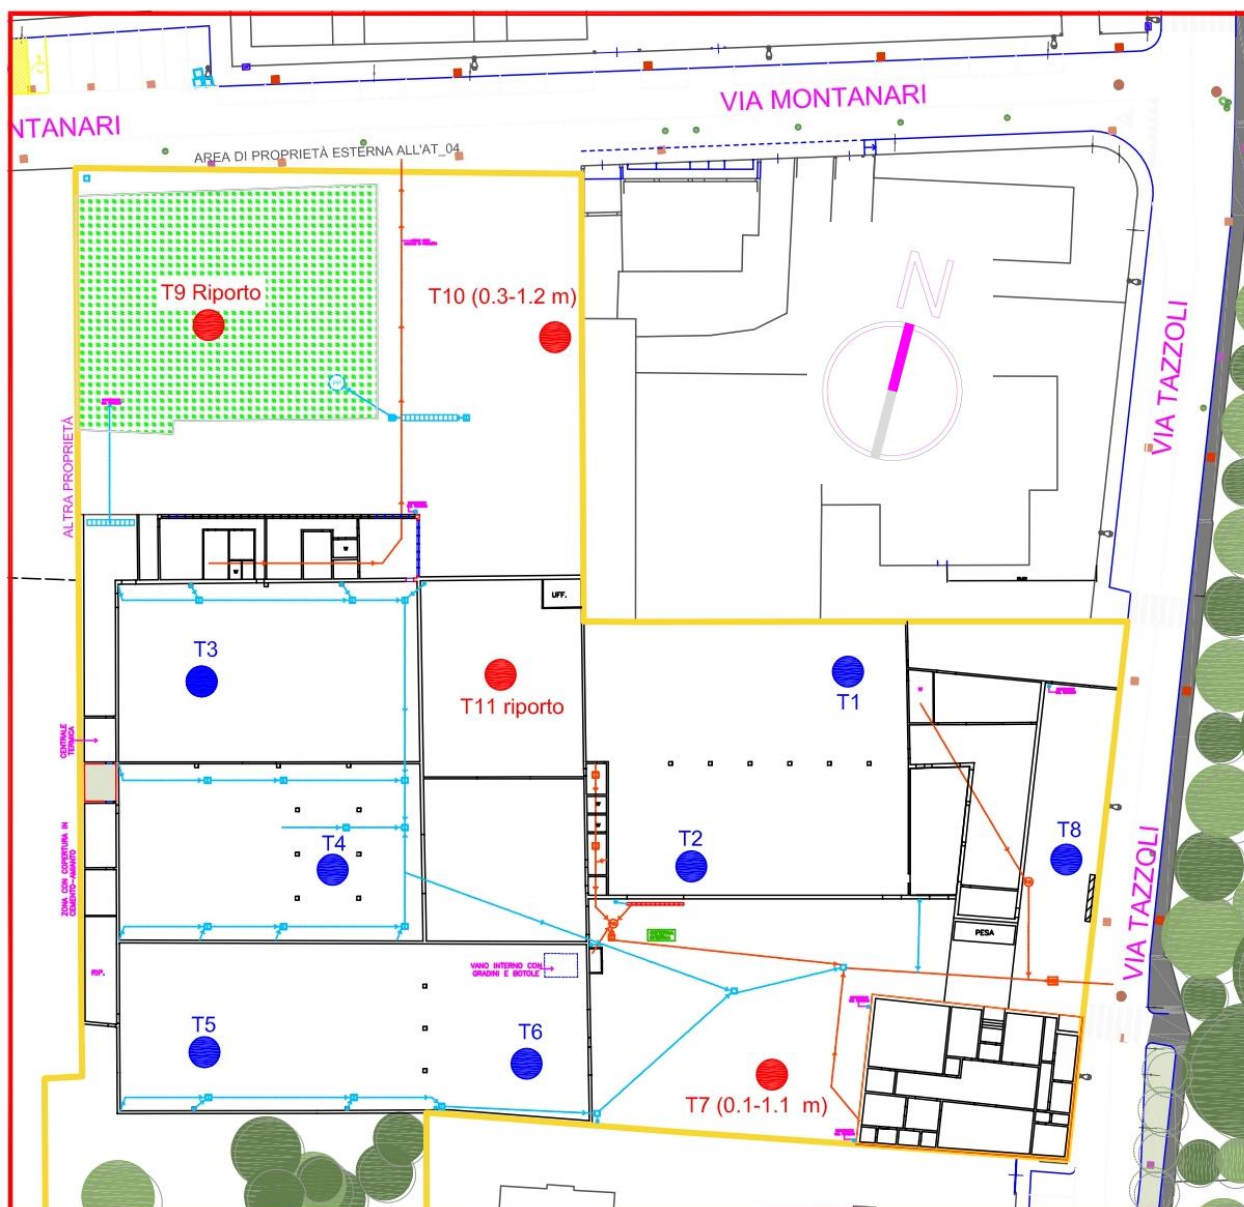
I campioni di terreno superficiali prelevati in corrispondenza delle trincee T7, T9, T10 e T11 e denominati T7<sub>0,1 – 1,1 m</sub>, T9<sub>Riporto</sub>, T10<sub>0,3 – 1,2 m</sub> e T11<sub>Riporto</sub> hanno rivelato superamento del valore di CSC (Concentrazione di Soglia) consentito, sulla base del D.Lgs. 152/06, per siti ad uso residenziale (colonna A, Tabella 1, Allegato 5), per alcuni metalli e C>12 (trincea T10).

*Planimetria indagine eseguite con evidenziati i punti contaminati*

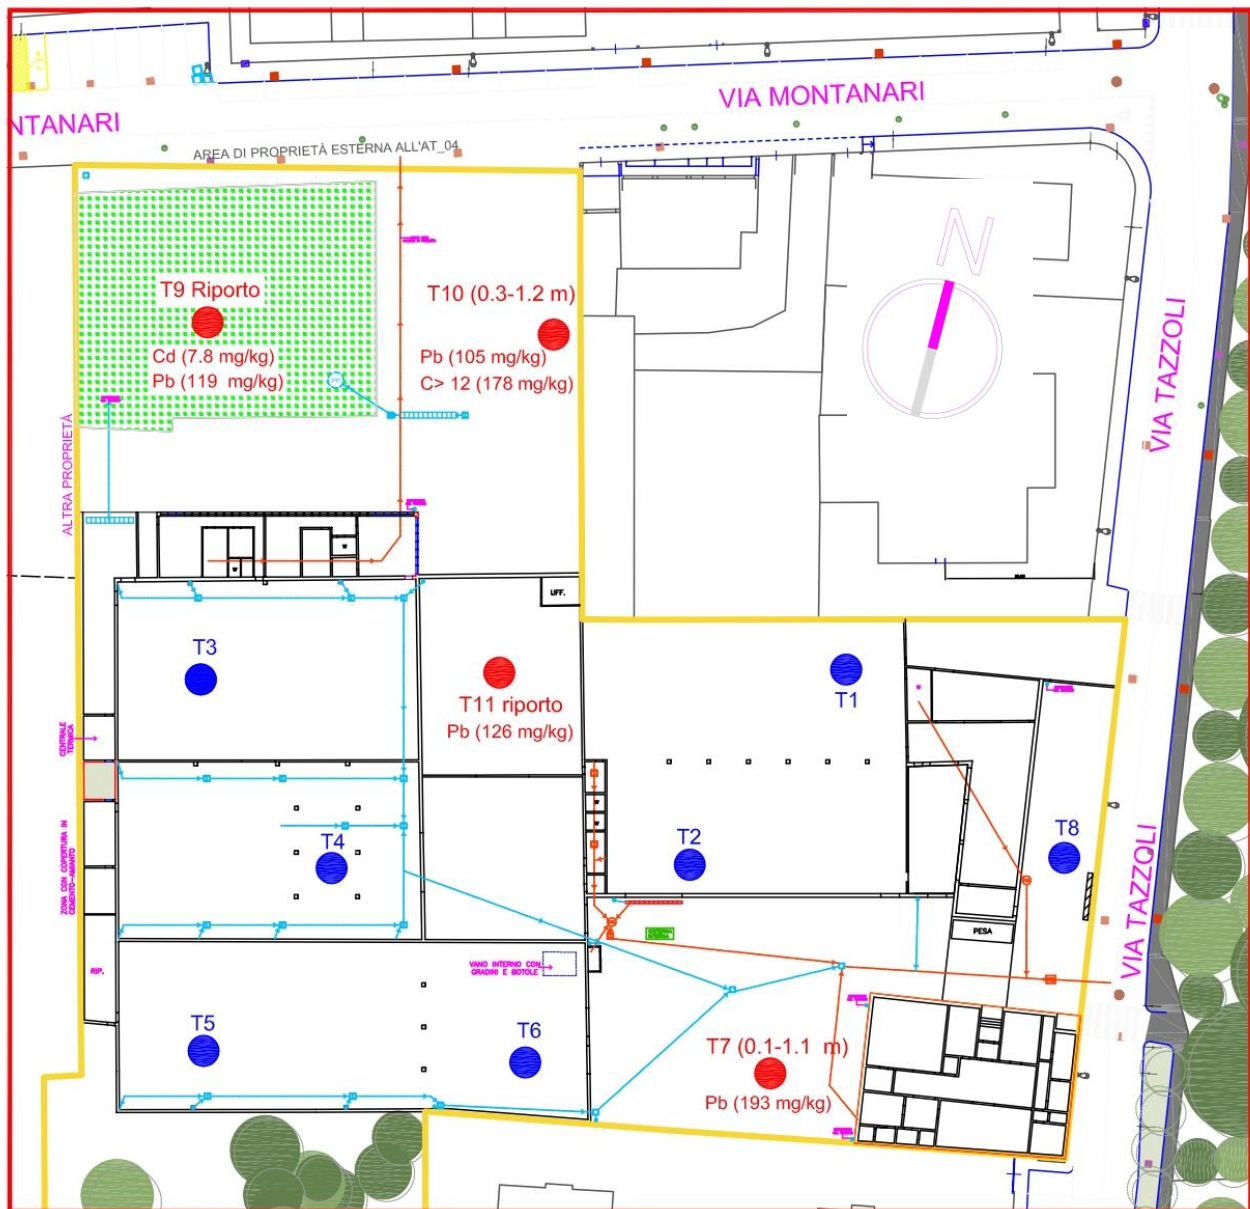
| Campione che supera i limiti per siti ad uso residenziali | Parametri rilevati in concentrazioni superiori ai valori limite di Legge (col. A, tab. 1, all. 5, D.Lgs. 152/06) e loro concentrazione in mg/kg |

Planimetria indagine eseguita con evidenziati i punti contaminati e rispettive concentrazioni in mg/kg
