**MORANDI spa**

***RESOCONTO INDAGINE AMBIENTALE E PIANO DI CARATTERIZZAZIONE (AI SENSI  
DEL D.LGS. 152/2006) DI UN'AREA SITUATA IN VIA TAZZOLI NEL COMUNE DI MONZA***

## **AGGIORNAMENTO**

*Monza, gennaio 2026*

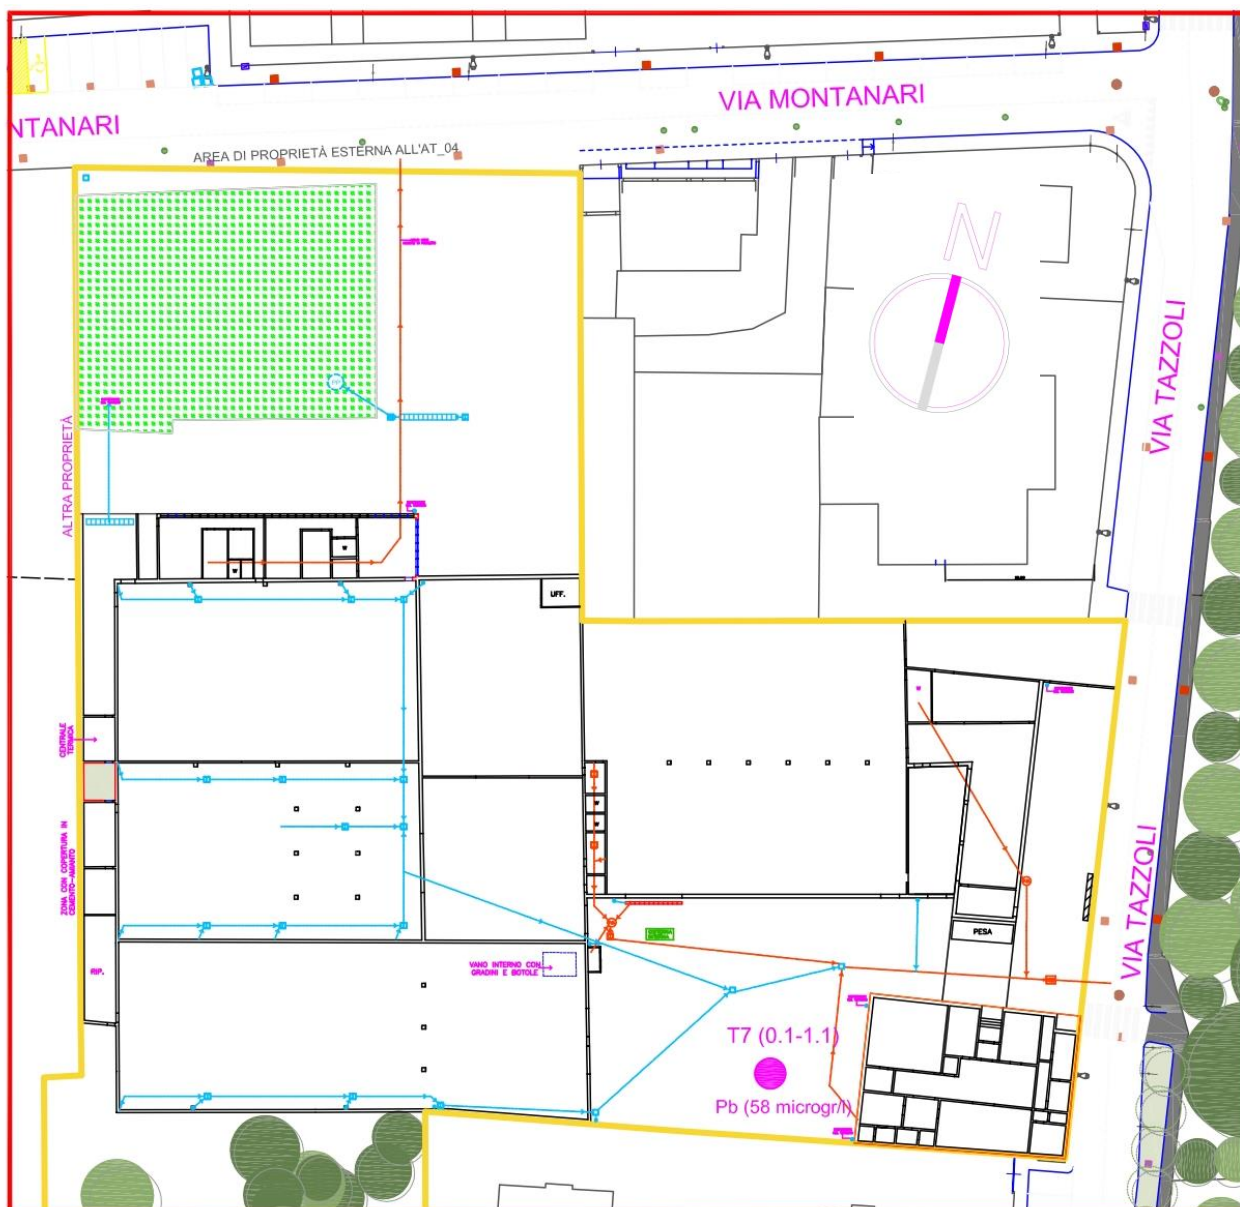
I test di cessione realizzati sui campioni di riporto prelevati risultano conformi alla Tab. 2 acque sotterranee (allegato 5, Titolo V, D.Lgs. 152/2006) per tutti i parametri ricercati, **ad eccezione del campione T7** 0.1 – 1.0 m che mostra superamenti per il parametro Pb.

| Parametri rilevati in concentrazioni superiori rispetto a quanto riportato nell'Al. 3 del DM 186/2006 e loro concentrazione in µg/l | |
|---|---|
| T7 0.1 – 1.1 m | Pb (58) |

*Planimetria indagini eseguite con evidenziato punto indagato con test di cessione non conforme*

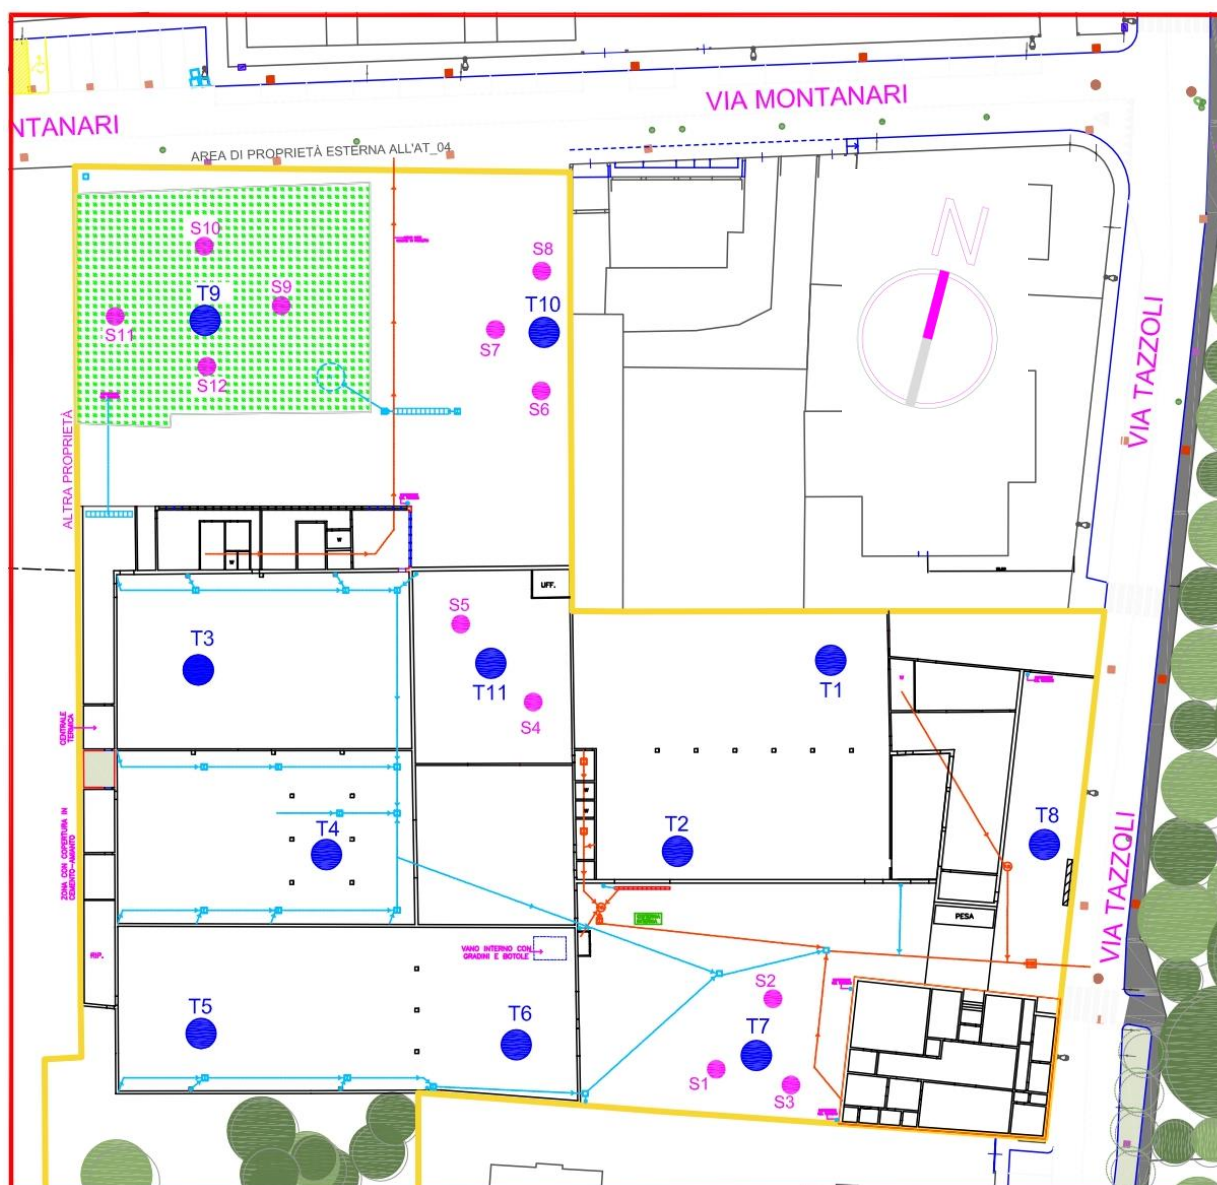
Si propone di eseguire n° 12 sondaggi a carotaggio continuo ubicati come da planimetria schematica di seguito riportata.

*Proposta indagini caratterizzazione*

Nella seguente tabella vengono riportati i punti di indagine risultati contaminati nel corso dell'indagine eseguita nel settembre 2024, i punti di indagine di caratterizzazione proposti.

In corrispondenza delle 4 trincee risultate contaminate nell'indagine pregressa saranno eseguiti complessivamente 12 sondaggi di caratterizzazione con prelievo di complessivi 32 campioni come da schema sotto riportato

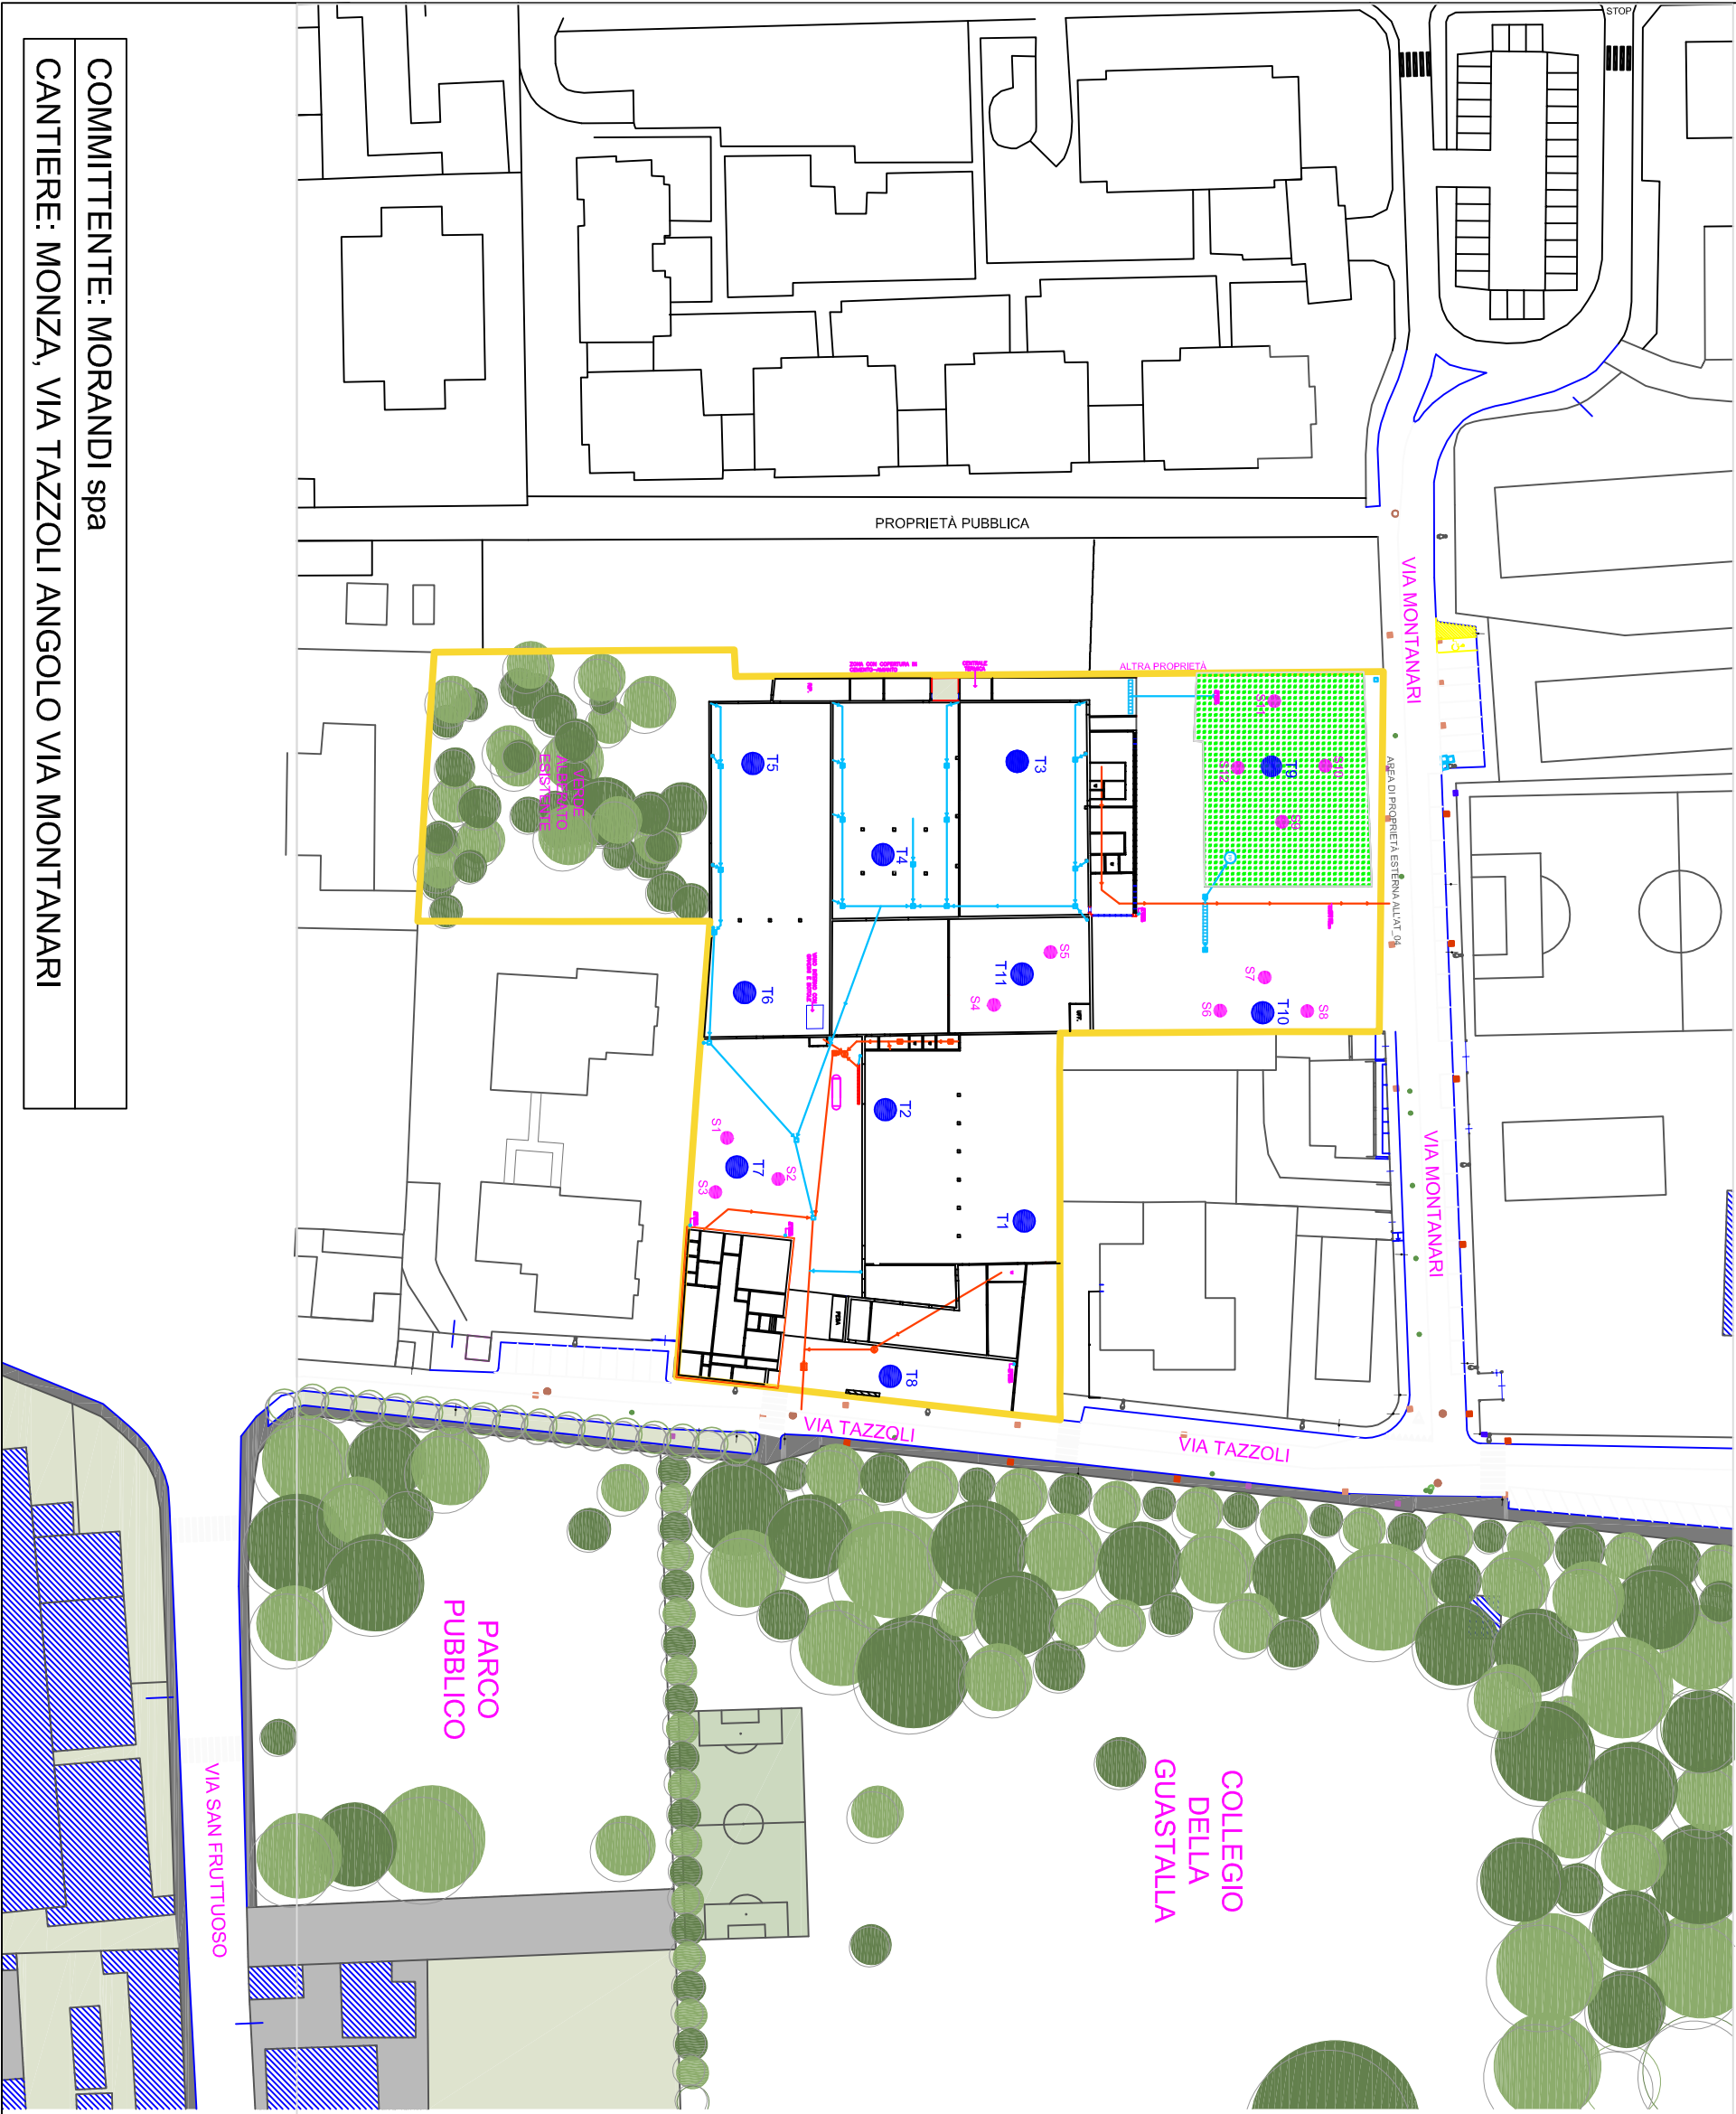
PIANO DI CARATTERIZZAZIONE

- TRINCEE ESPLORATIVE SETTEMBRE 2024
- SONDAGGIO DI CARATTERIZZAZIONE PROPOSTO

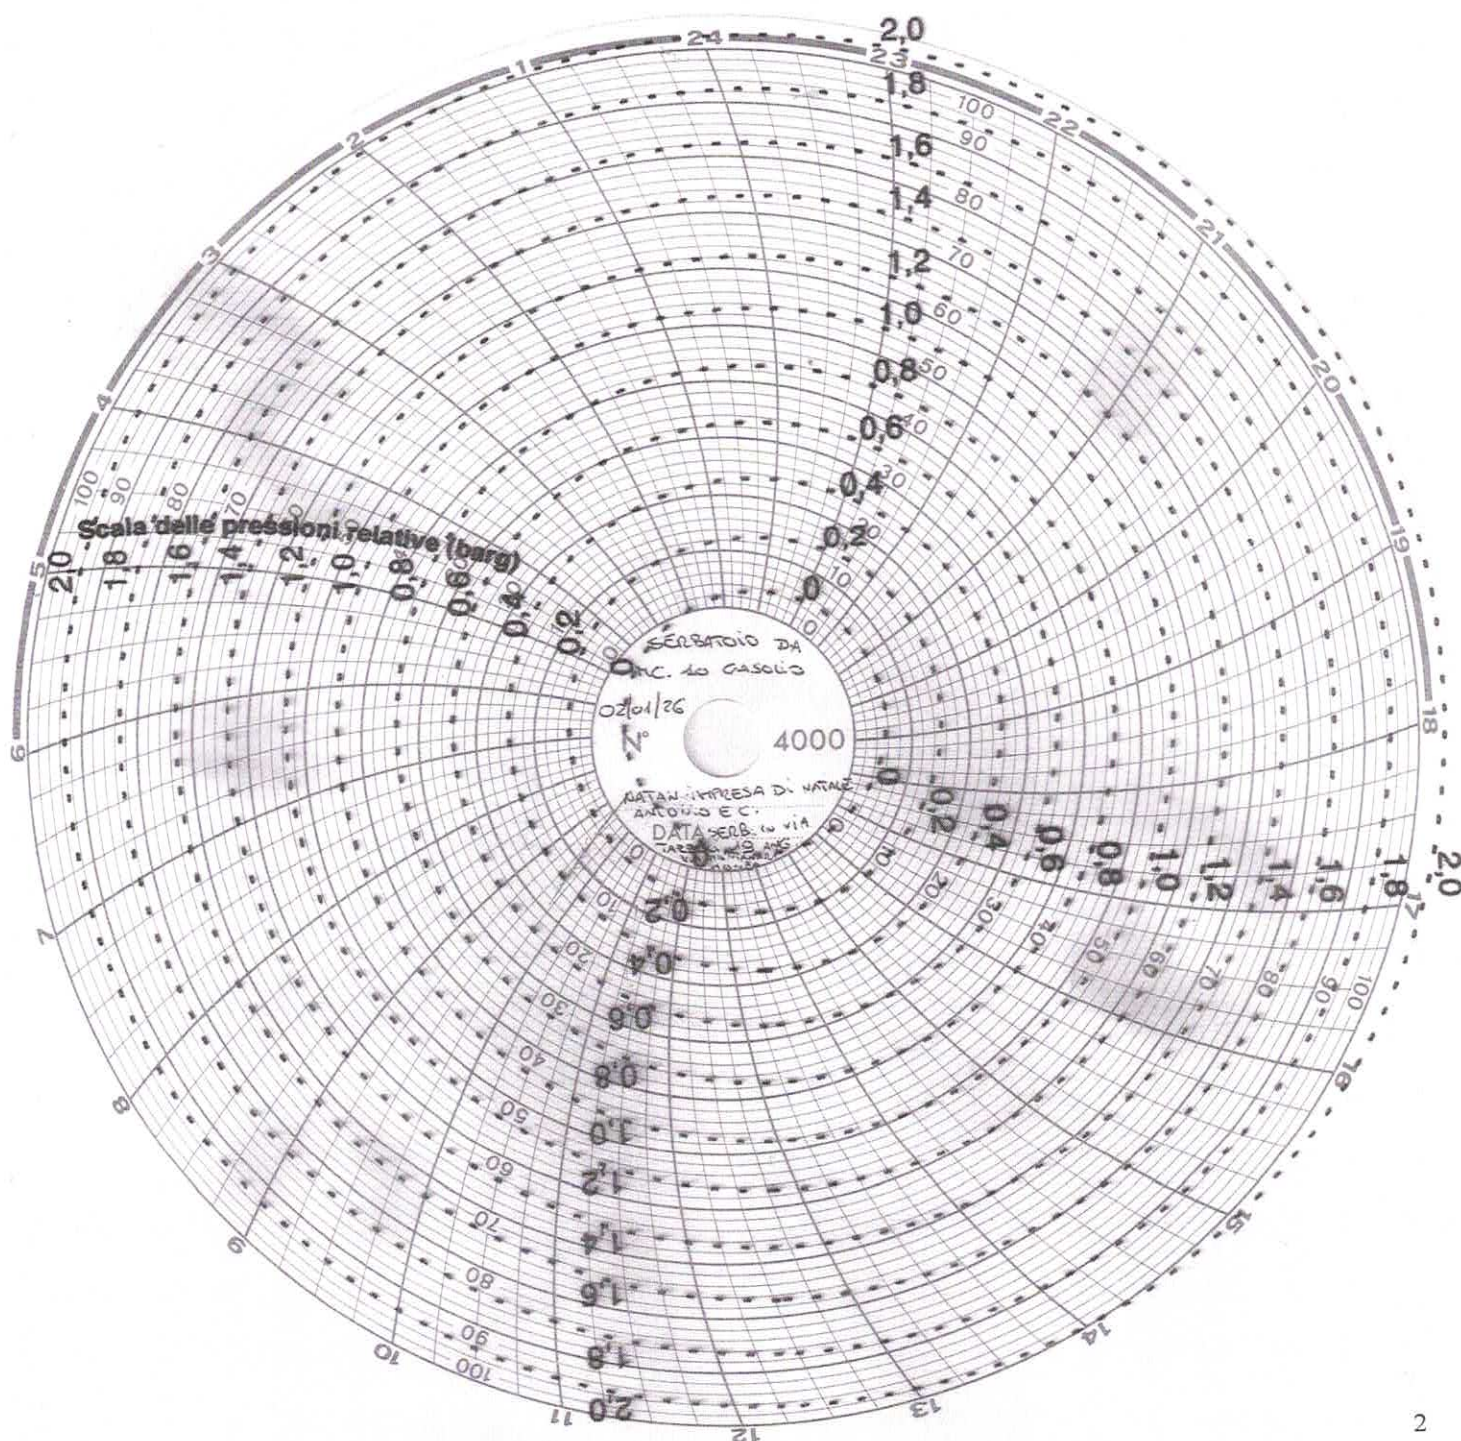
**DIAGRAMMA PRESSIONE STRUMENTO SPIRAX SERIE 4000**

| <b>DITTA :</b> | <b>ECORETRAS SRL</b> | <b>IDENTIFICAZIONE:</b> | <b>Serbatoio da mc. 10 - GASOLIO</b> |
