**“Piano Attuativo via Boito/Repubblica, Via Cadore e via Mascagni”  
(10PAC/2024) – Conferenza dei Servizi decisoria ex art. 14 (comma 2)  
della L. n.241/1990 in forma semplificata modalità asincrona indetta il  
16.01.2025 – Richiesta di integrazioni**

**ISTANZA DI APPROVAZIONE DEL PIANO DI INDAGINI AMBIENTALI,  
INTEGRATIVE IN CONTRADDITTORIO, FINALIZZATO ALLA DEFINIZIONE  
DELLO STATO AMBIENTALE DEL SOTTOSUOLO**  
*comma 2 dall'art. 242 e all'allegato 2 - PARTE IV, Titolo V del D.Lgs. 152/2006 - matrice  
ambientale suolo e sottosuolo*

**RICHIESTA APPROVAZIONE PIANO ATTUATIVO AREA D'INTERVENTO  
UBICATA TRA LA VIA BOITO (STRADA PROVINCIALE 111\_VIA DELLA  
REPUBBLICA) - VIA CADOREE VIA MASCAGNI\_COMUNE DI MONZA**

**Indagini ambientali preliminari svolte in autonomia nel sito**  
*come definito dall'art. 240 del D.Lgs. 152/2006*  
*matrice ambientale suolo e sottosuolo*

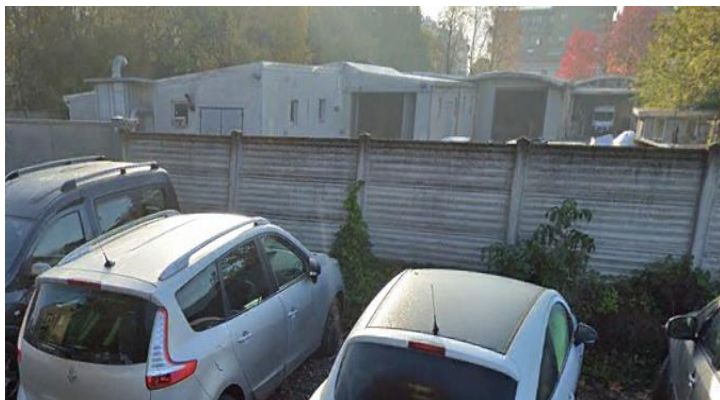
*Figura 7: Fotografia dei luoghi da Via Cadore*

I luoghi di indagine confinano a nord con la Via Cadore, ad est con un'area a prato, a sud con un area residenziale, ad ovest con una residenza, un capannone produttivo-commerciale un'area a prato e la Via Boito.

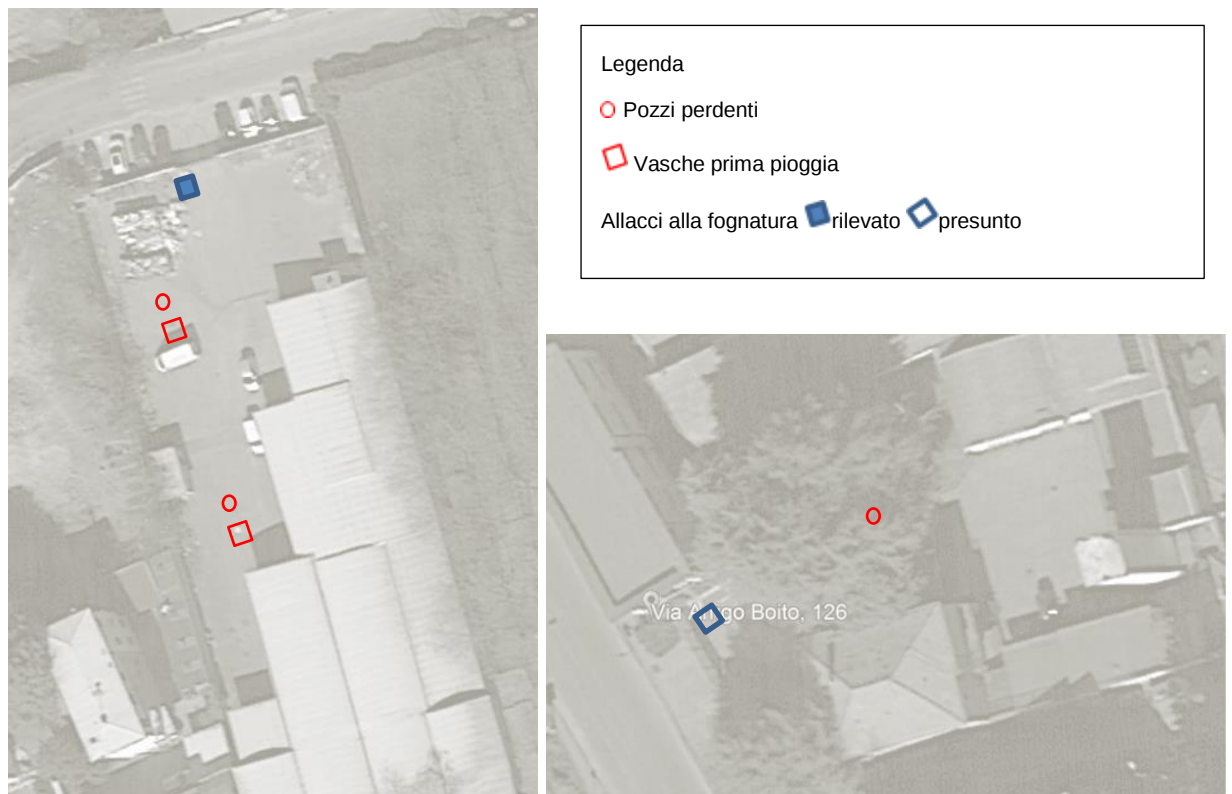
*Figura 9: Punti di rilievo fognature su ortofoto (verifiche sul posto svolte dagli scriventi)*

Nella parte dei capannoni su via Cadore sono presenti dei macchinari per la lavorazione del legno quali seghe a nastro e circolari, levigatrici, presse e banchi da falegnameria. La parte restante su Via Boito è un magazzino di deposito/esposizione/uffici.

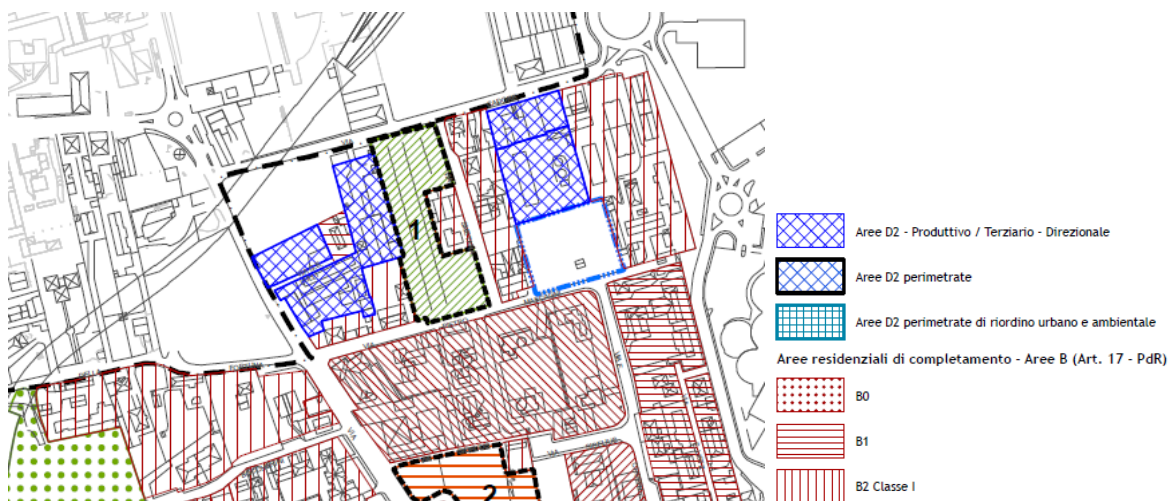
Figura 10: estratto tavola delle destinazioni del pdr del PGT

Nella “Carta della fattibilità geologica” il sito rientra nella “Classe 2 Be” (fattibilità con modeste limitazioni, dgr 2616/2011).

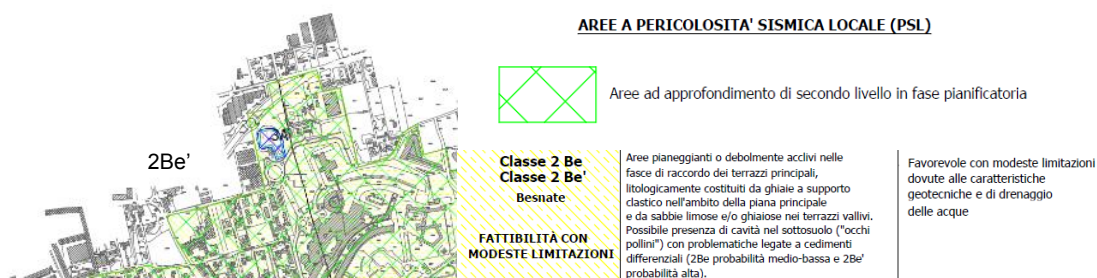
Figura 13: estratto della “Carta di fattibilità geologica” dello Studio geologico, del PGT

Per l'area di studio il P.G.T. non segnala vincoli geologici. L'area oggetto di indagine ricade in Classe di Fattibilità 2Be'.

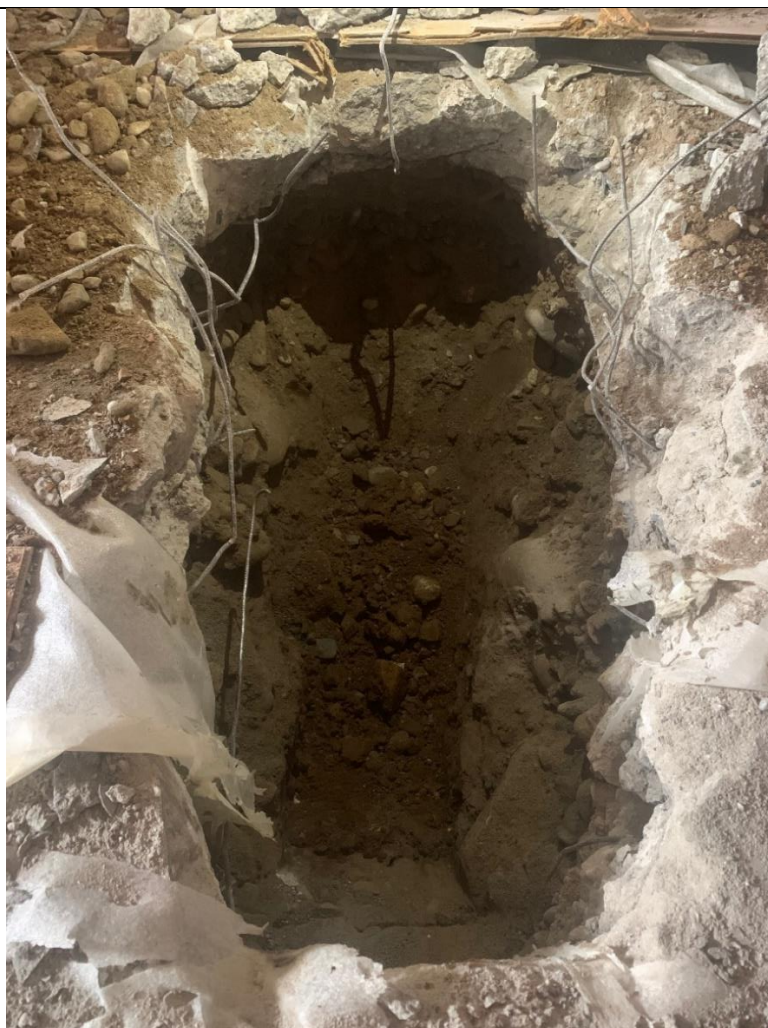
Fotografia n.1:

Trincea T1
