## **ELABORATO DI INTEGRAZIONE 11.2025**

**ANALISI DEL POPOLAMENTO ARBOREO ESISTENTE E  
DELLA COMPONENTE VEGETALE DI PROGETTO  
PREVISTA NELLA PROPOSTA DI PIANO ATTUATIVO AT\_04,  
- VIA TAZZOLI/MOLINARI – FG94 P23-25 – MONZA**

## **RELAZIONE TECNICA**

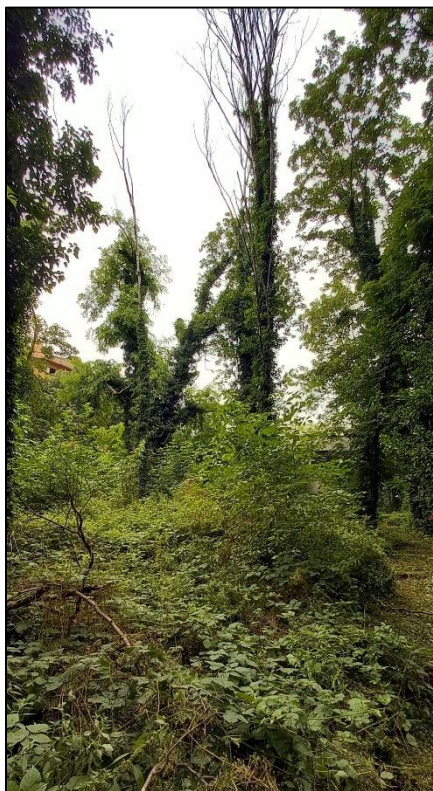
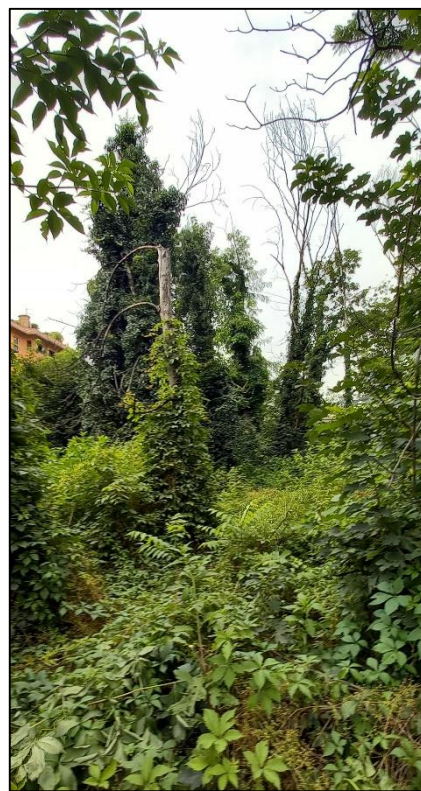
Durante il sopralluogo effettuato il giorno 03 luglio 2024, è stato possibile rilevare un tipico stato di evoluzione naturale della vegetazione spontanea (strato arboreo, arbustivo ed erbaceo) oramai dominante sui resti di un giardino ove non vi è stato nessun tipo di intervento da parte dell'uomo da almeno circa 10-15 anni su l'intera area in oggetto (figg. 3 – 4).

Fig. 3-4 – Inquadrature ben rappresentative dello stato di fatto in cui è visibile un'evoluzione naturale di un ecosistema forestale allo stadio di rinnovazione/insediamento delle specie tipologiche – foto: Andrea Moro

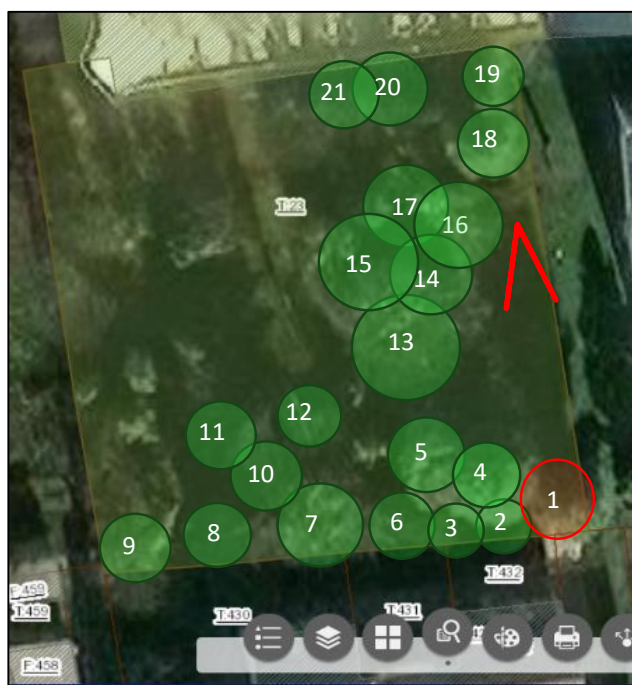
Fig. 7 – Mappa generale degli alberi analizzati con evidenziato il cedro n°1 ed il punto di ripresa fotografica (in rosso) – foto: <https://sit.comune.monza.it/portal/apps/webappviewer>

L'albero con il codice identificativo n°1 è un esemplare di *Cedrus atlantica* spp. – Cedro dell'Atlante, presenta un diametro del fusto di circa 75 cm e un'altezza di circa 16 m.; la chioma presenta uno sviluppo parzialmente asimmetrico; l'asse apicale si presenta secco per i primi 2 metri a partire dalla punta e procedendo verso il basso (figg. n.6 – 7).

Da quanto appena esposto risulta dunque un generale quadro clinico di un albero in fase di precoce senescenza e parziale declino fisiologico; è **assolutamente consigliato un intervento di ABBATTIMENTO** sia perché la specie NON è ecologicamente coerente con il sito in cui sta vegetando ma soprattutto perché può essere considerato un albero ad **indice di rischio di propensione al cedimento di classe D/ESTREMA** in quanto sta vegetando a ridosso di più confini con giardini di altre proprietà private.

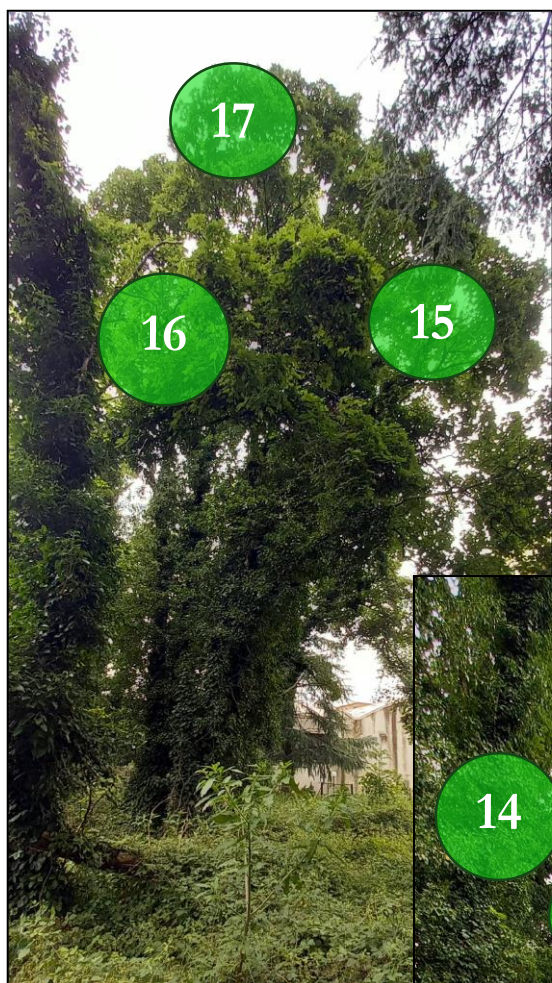
Fig. 22 – I tre esemplari di acero montano n°15 – 16 – 17 che stanno vegetando in gruppo – foto: Andrea Moro

In funzione di rispettare il più possibile il principio di conservazione e valorizzazione del patrimonio arboreo ad alto fusto vegetante sull'area in oggetto come prescritto dal PGT vigente, **è consigliabile la CONSERVAZIONE dei 5 esemplari di Acero montano di seguito rappresentati** (figg. 21–22–23) che presentano le seguenti dimensioni: acero n°13 diam. fusto 55 cm e H.19mt; acero n°14 diam. fusto 70 cm H.22; acero n°15 diam. 3 fusti 35 cm H.18mt; acero n°16 diam. Fusto 45 cm H.15mt; acero n°17 diam. Fusto 65 H.18mt.

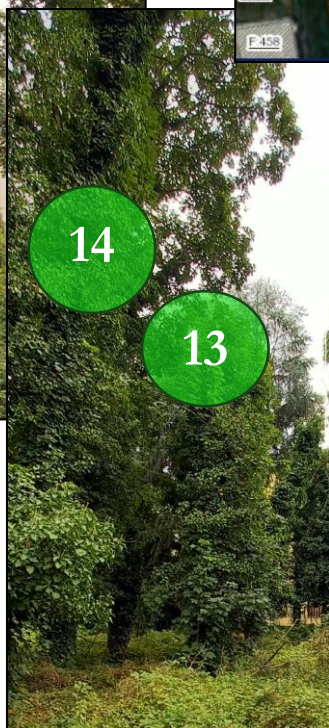
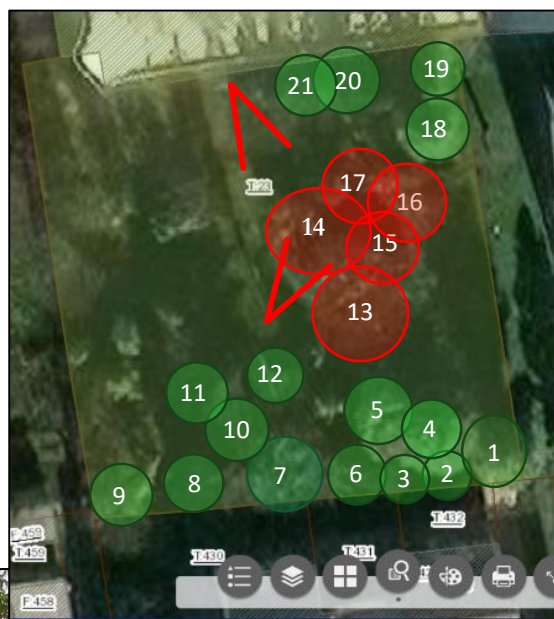
Fig. 21 – Mappa generale degli alberi analizzati con evidenziati i 5 aceri montani ed il punto di ripresa fotografica (in rosso) – foto: <https://sit.comune.monza.it/portal/apps/webappviewer>

Fig. 23 – I due esemplari di acero montano n°13 – 14 che vegetano in gruppo – foto: Andrea Moro
