PIANO ATTUATIVO  
AMBITO AT\_36

AREA SITA IN  
VIA BRAMANTE / VIA BOIARDO

| TITOLO | | RILIEVO VEGETATIVO DELLE ALBERATURE ESISTENTI | | | | | | | | | |

**Rilievo vegetativo delle alberature esistenti  
nell'area di intervento AT36 angolo via  
Bramante da Urbino – via Matteo Maria  
Boiardo in Monza**

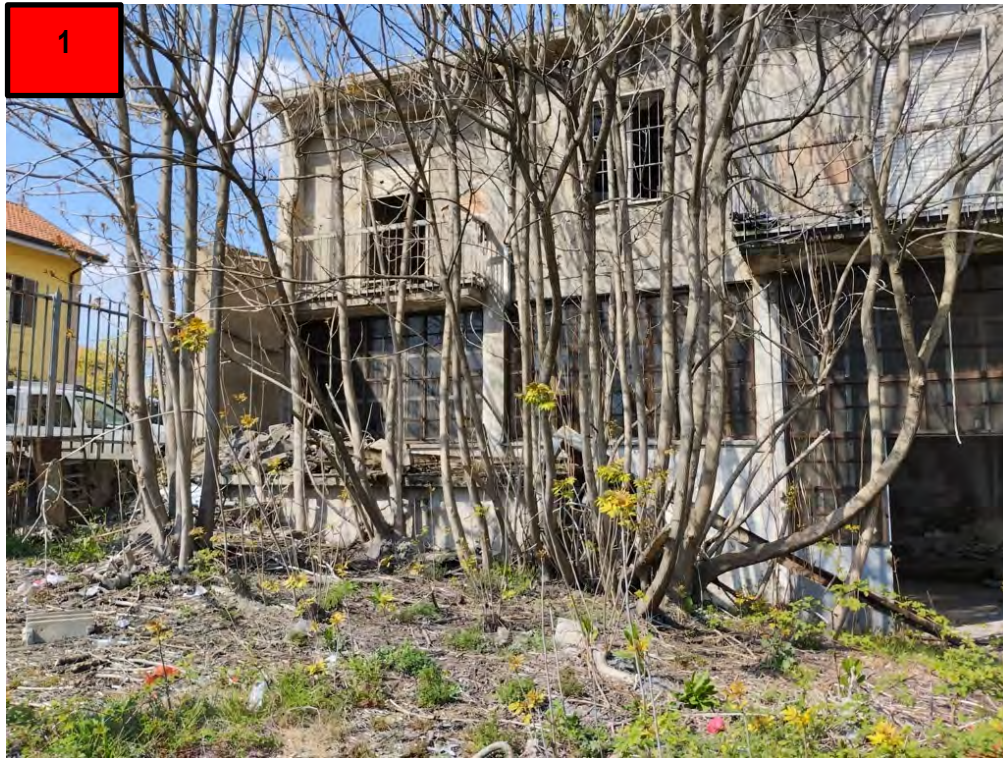
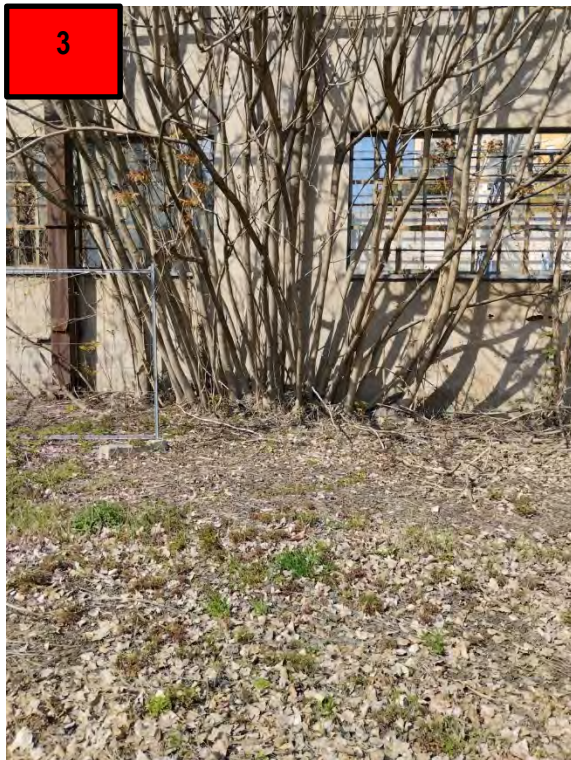
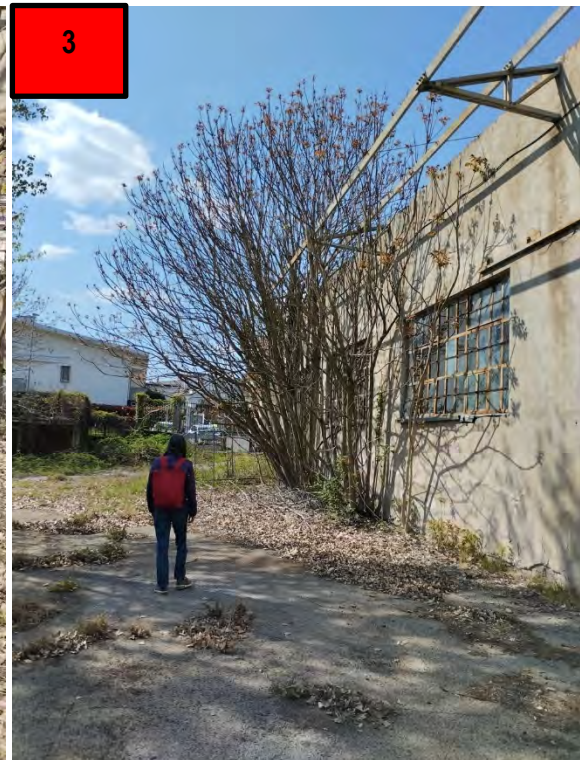
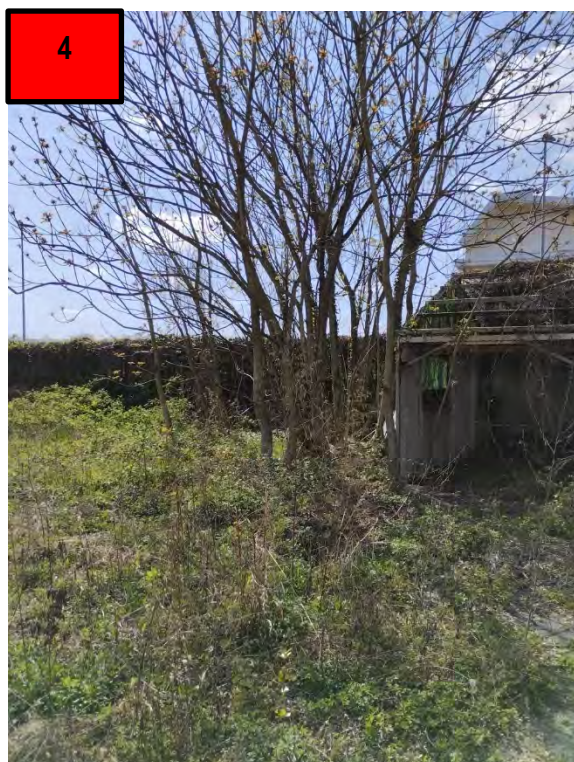
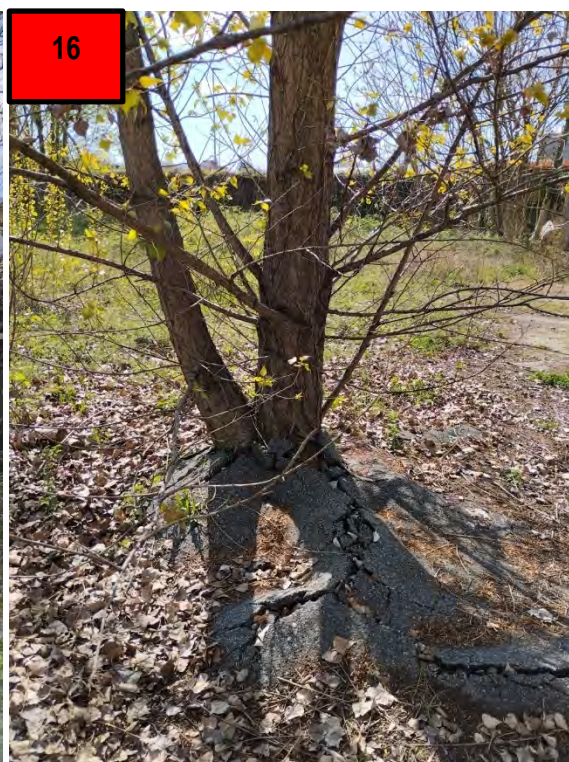
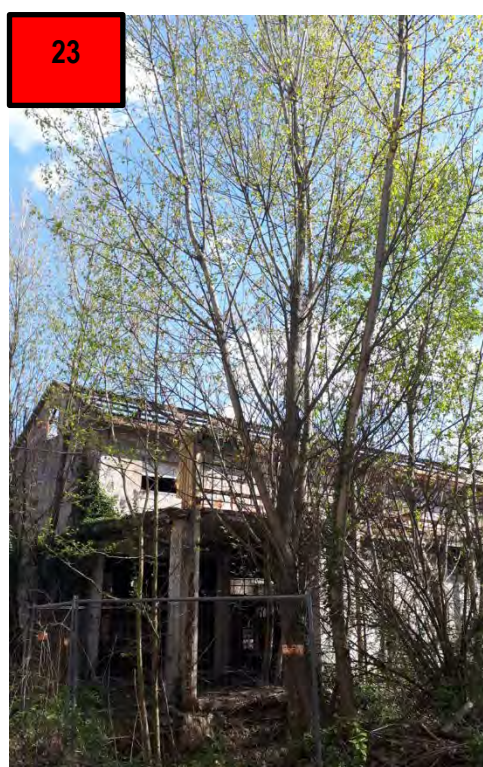
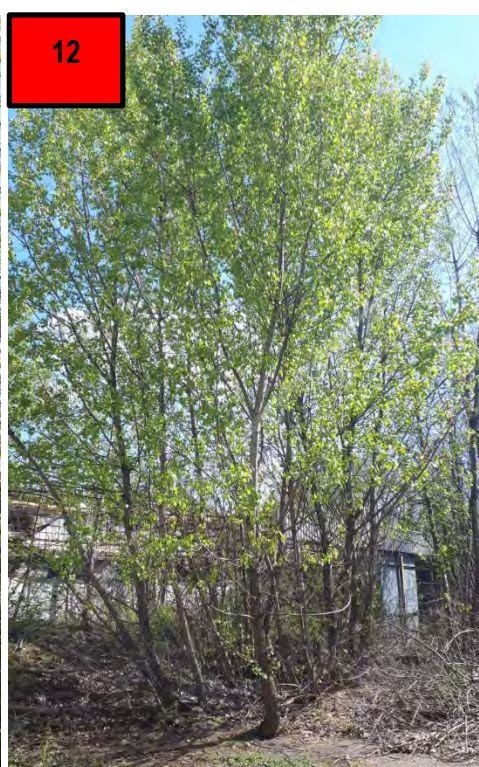
Queste piante sono in grado di crescere nelle crepe delle pavimentazioni e delle pareti, compromettendone la stabilità e l'integrità, come ben evidenziato nelle foto allegate. Oltre alle specie sopra elencate si sono osservate piante appartenenti a specie di minore invasività, quali due piccoli soggetti arborei di Ciliegio (*Prunus avium*), due di Platano (*Platanus x acerifolia*), due di Bagolaro (*Celtis australis*) e un alberello di Olmo (*Ulmus minor*). Essendo frutto di semenzali spontanei, queste piante sono comunque conformate male, senza alcuna valenza ornamentale, ma soprattutto sono radicate in luoghi in cui interferiscono pesantemente con gli edifici, essendo poste nelle crepe tra le pareti e il pavimento o addirittura all'interno del fabbricato scoperchiato e nella fossa che ospitava la cisterna del gasolio.
